KUNTOTARKASTUKSEN HAVAINNOT

KAUHAJOEN LIIKENNEPORTAALIT, TIEN 633 MUTKASSA
PITKÄKOSKEN SILTA, 67 VARRELLA

Topi Taittonen, Etelä-Pohjanmaan Opisto

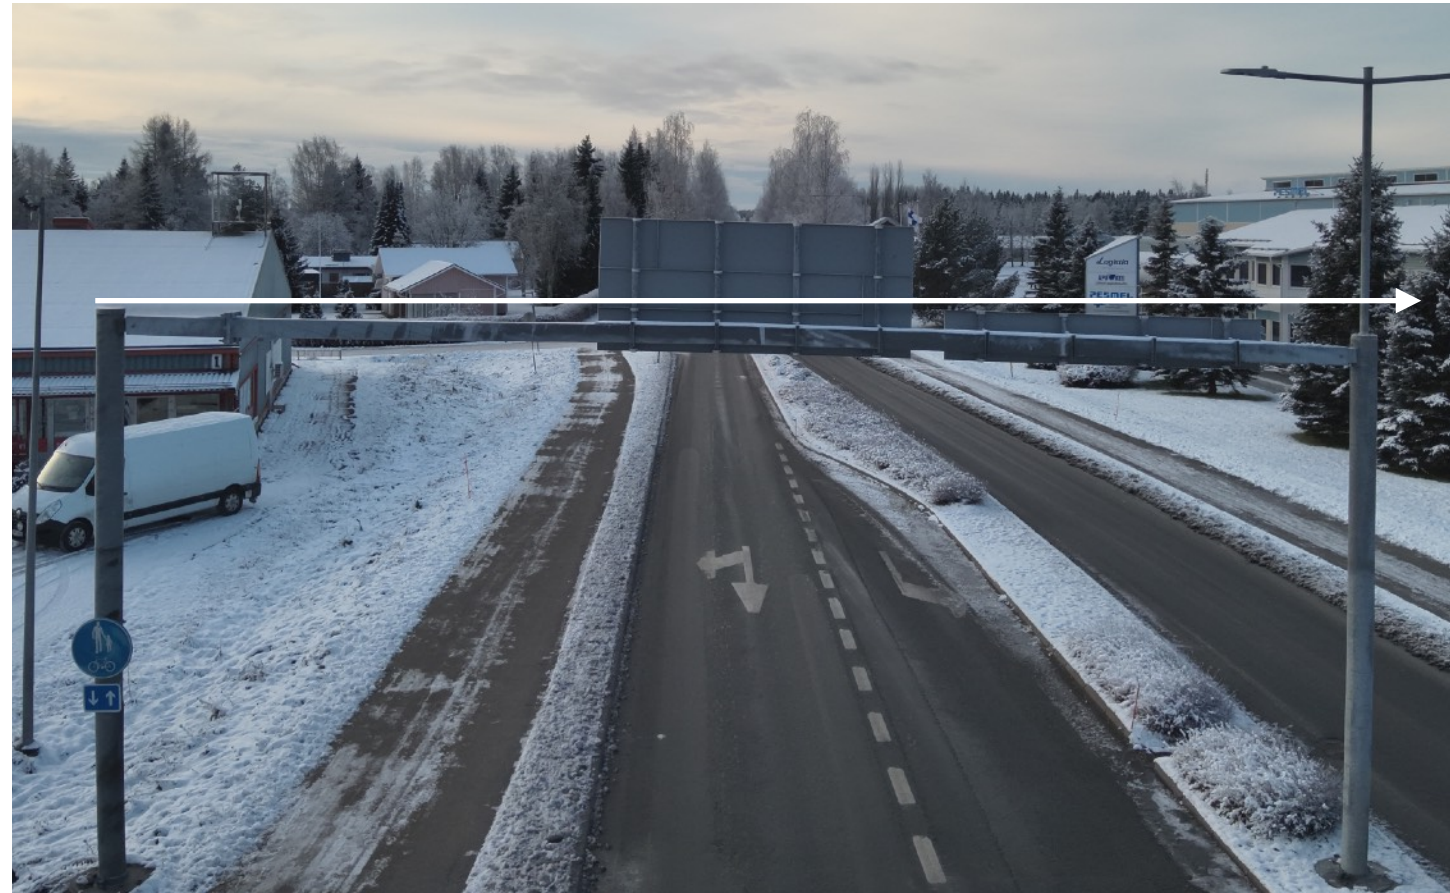
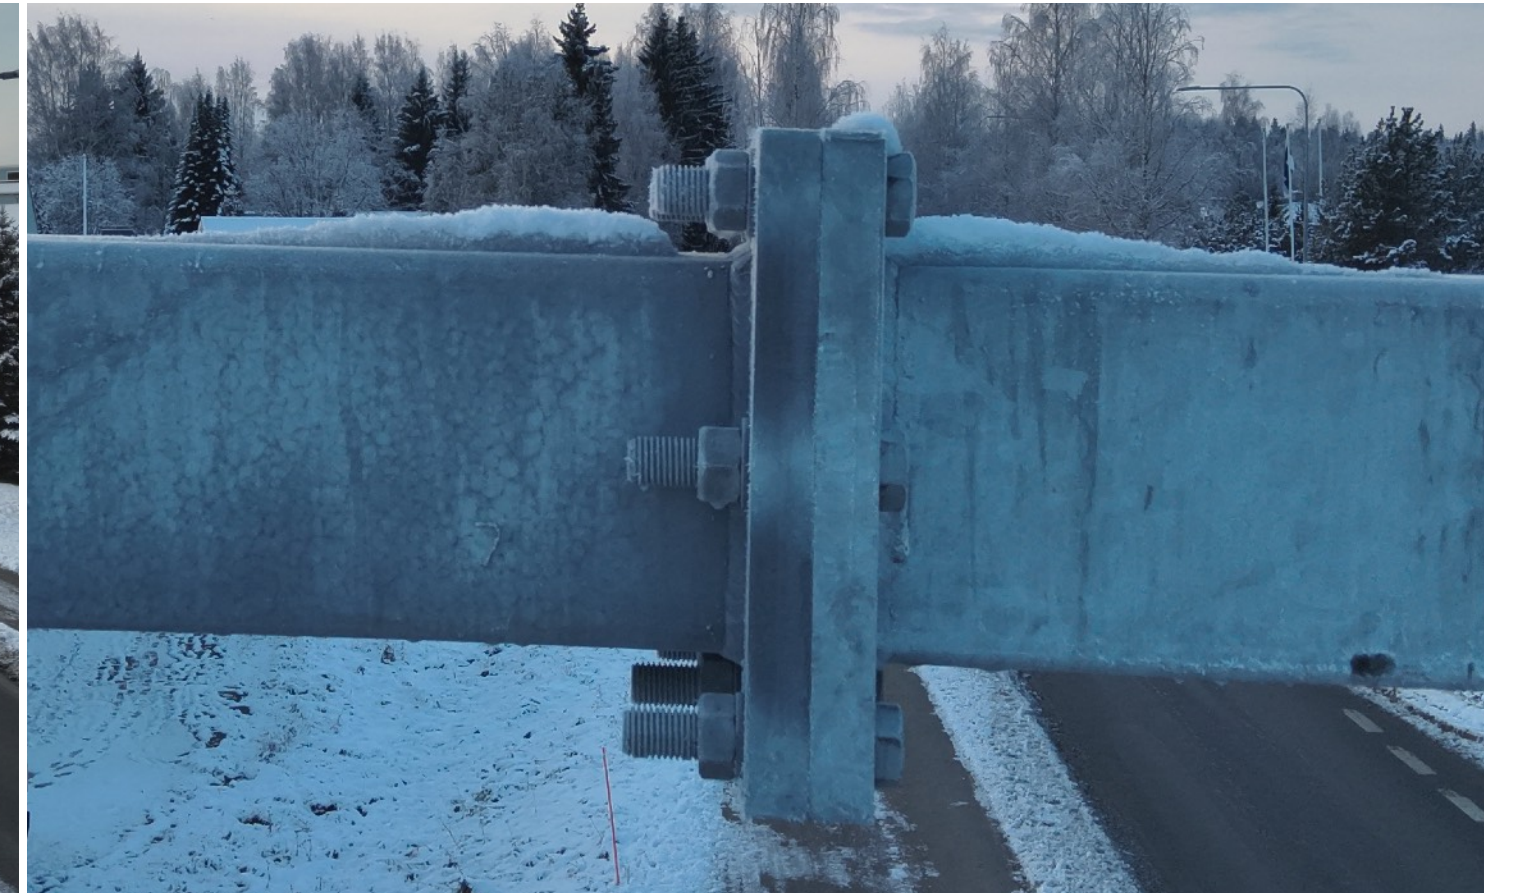
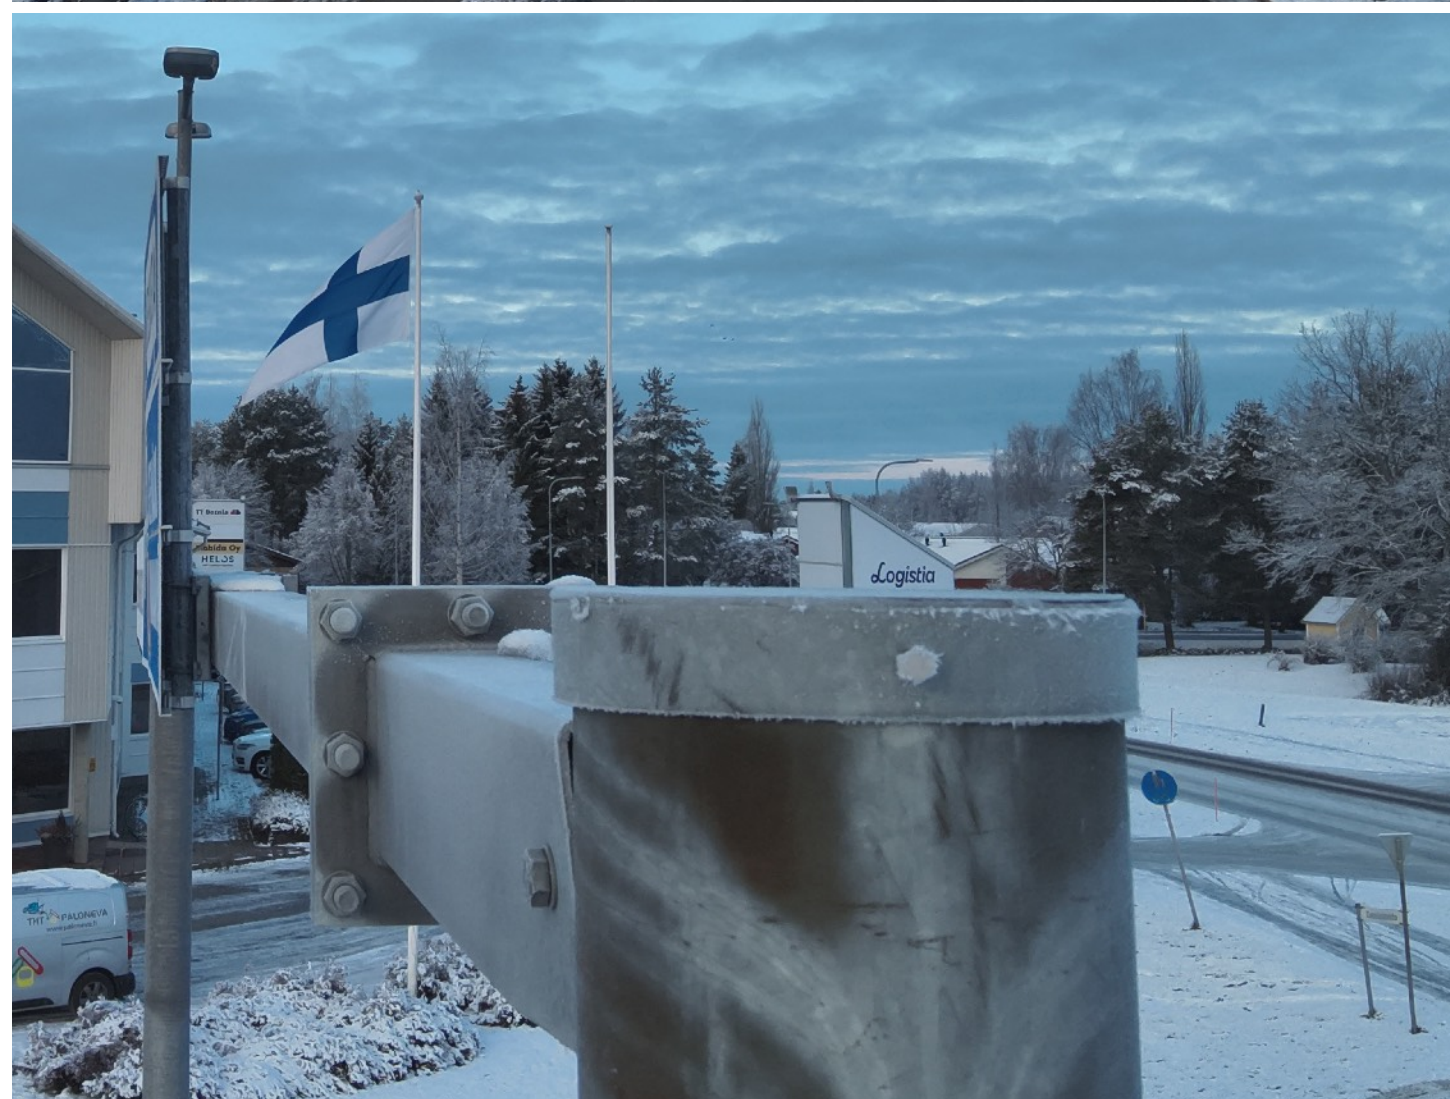
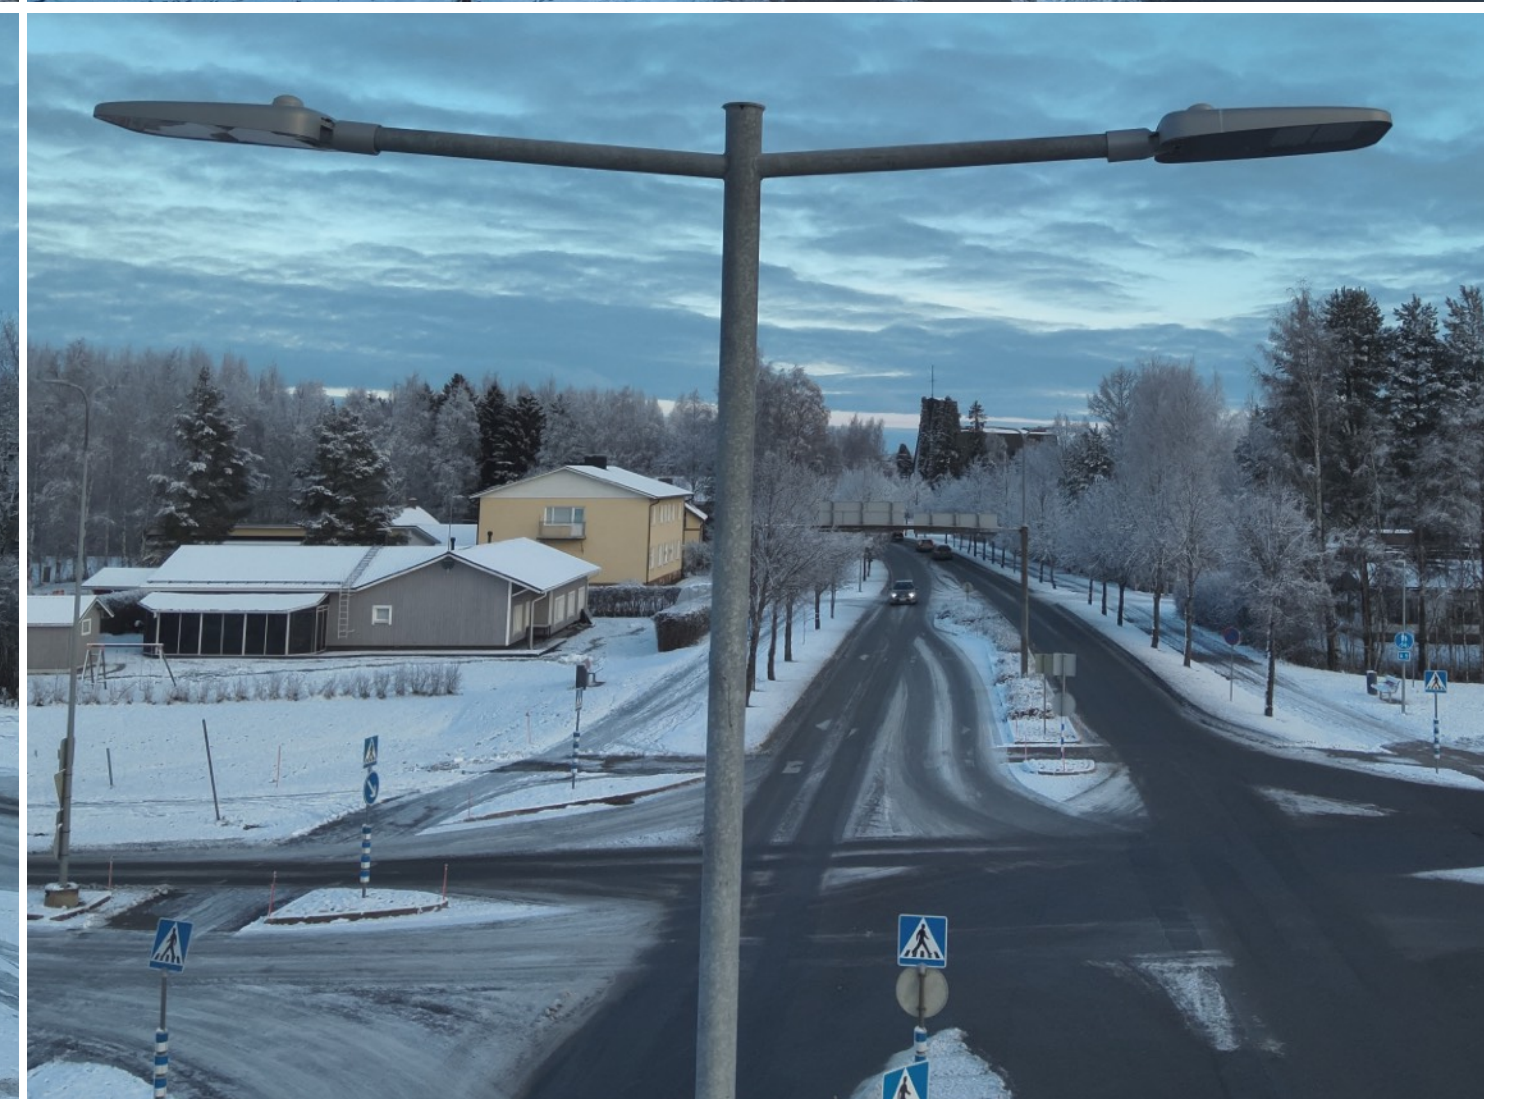
Yleiskunto

- Putkirakenteinen, kaksipylväinen portaalirakenne ehjä ja vankassa kunnossa
- Yläpalkki aavistuksen kaarella
- Lamput toimivat, polttimot ehjät
- Ei toimenpiteitä vaativaa korroosiota

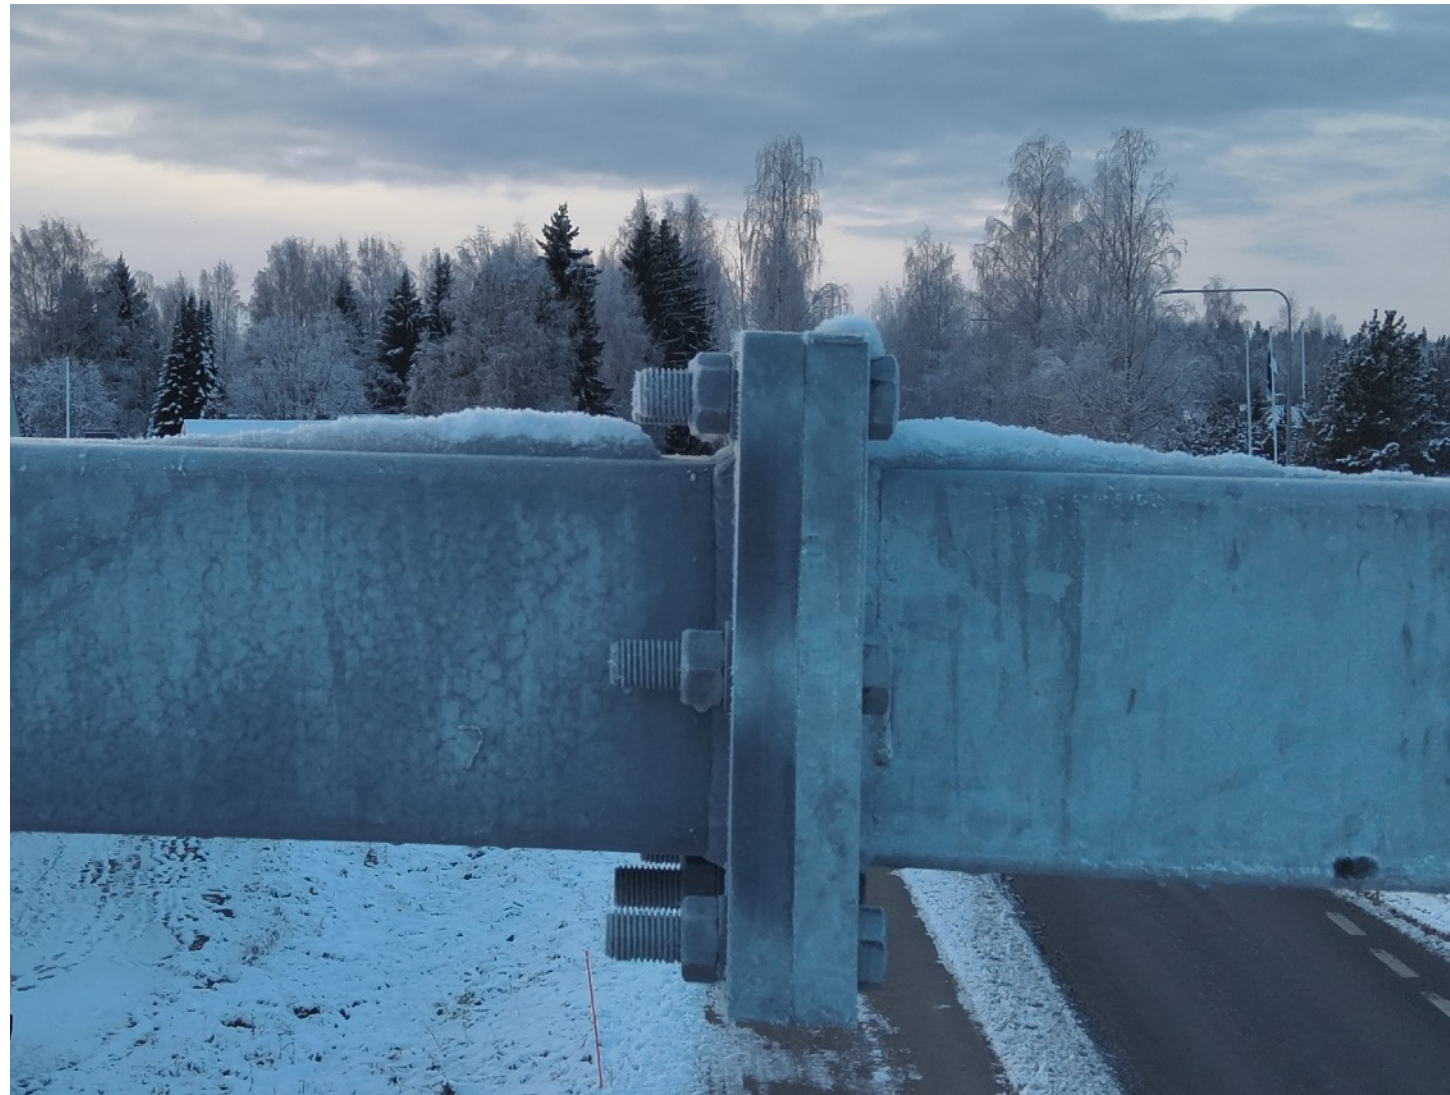
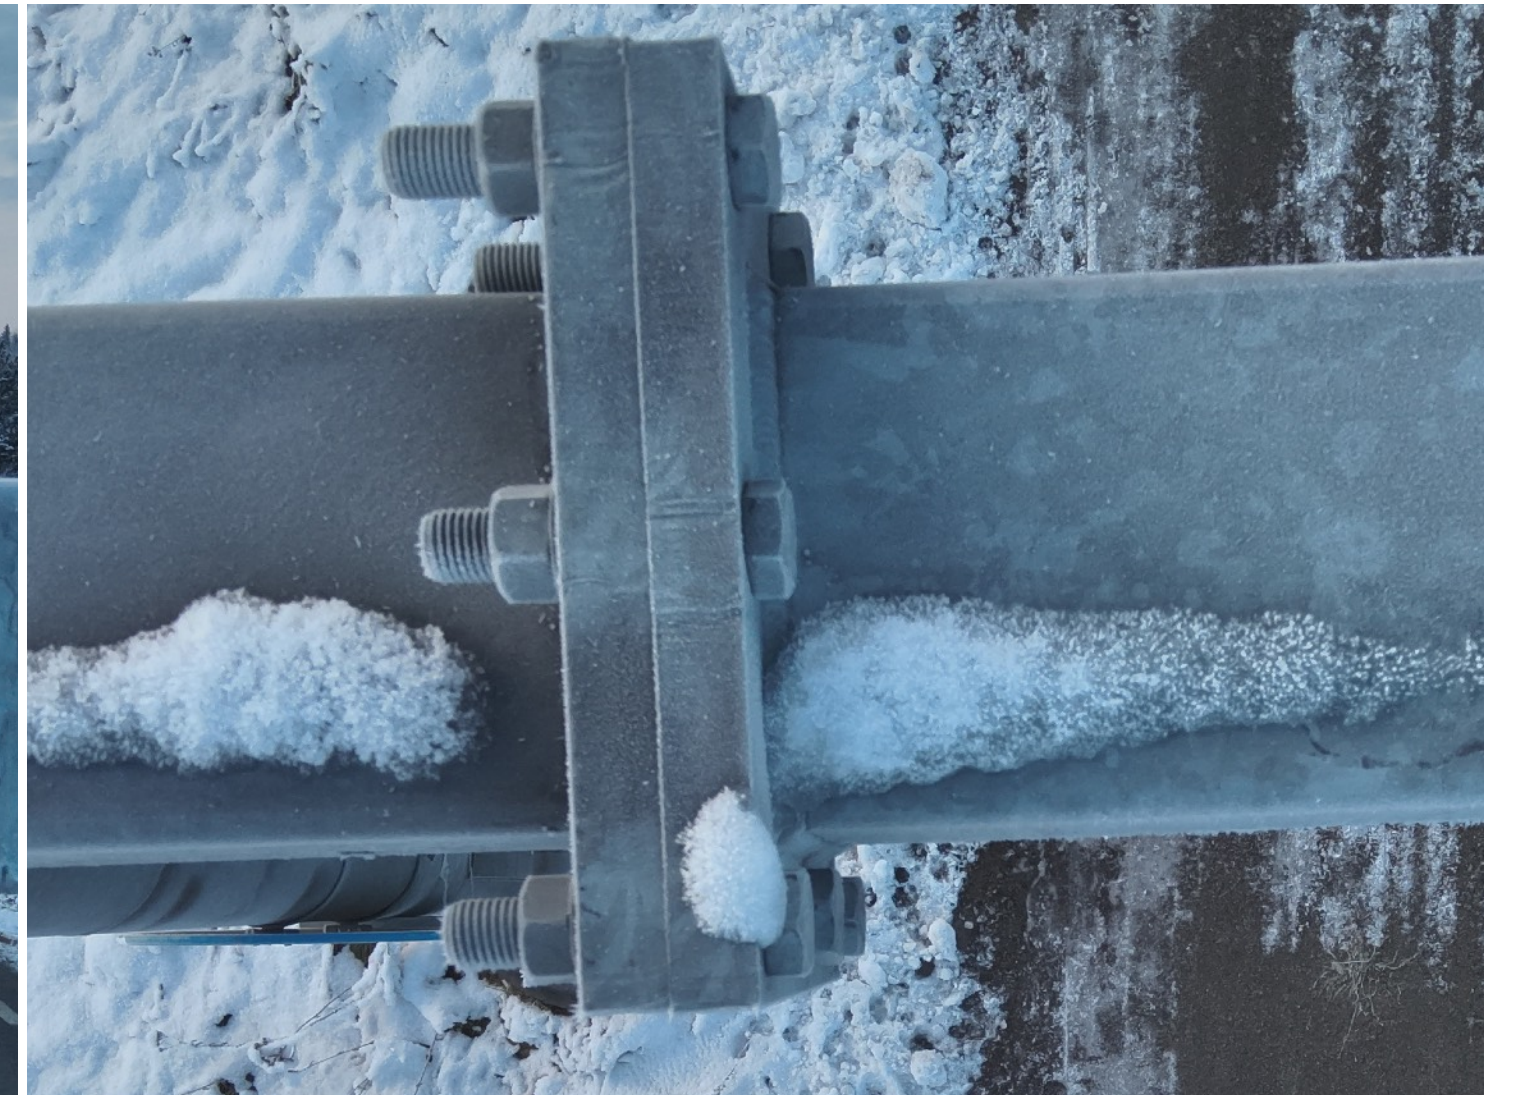
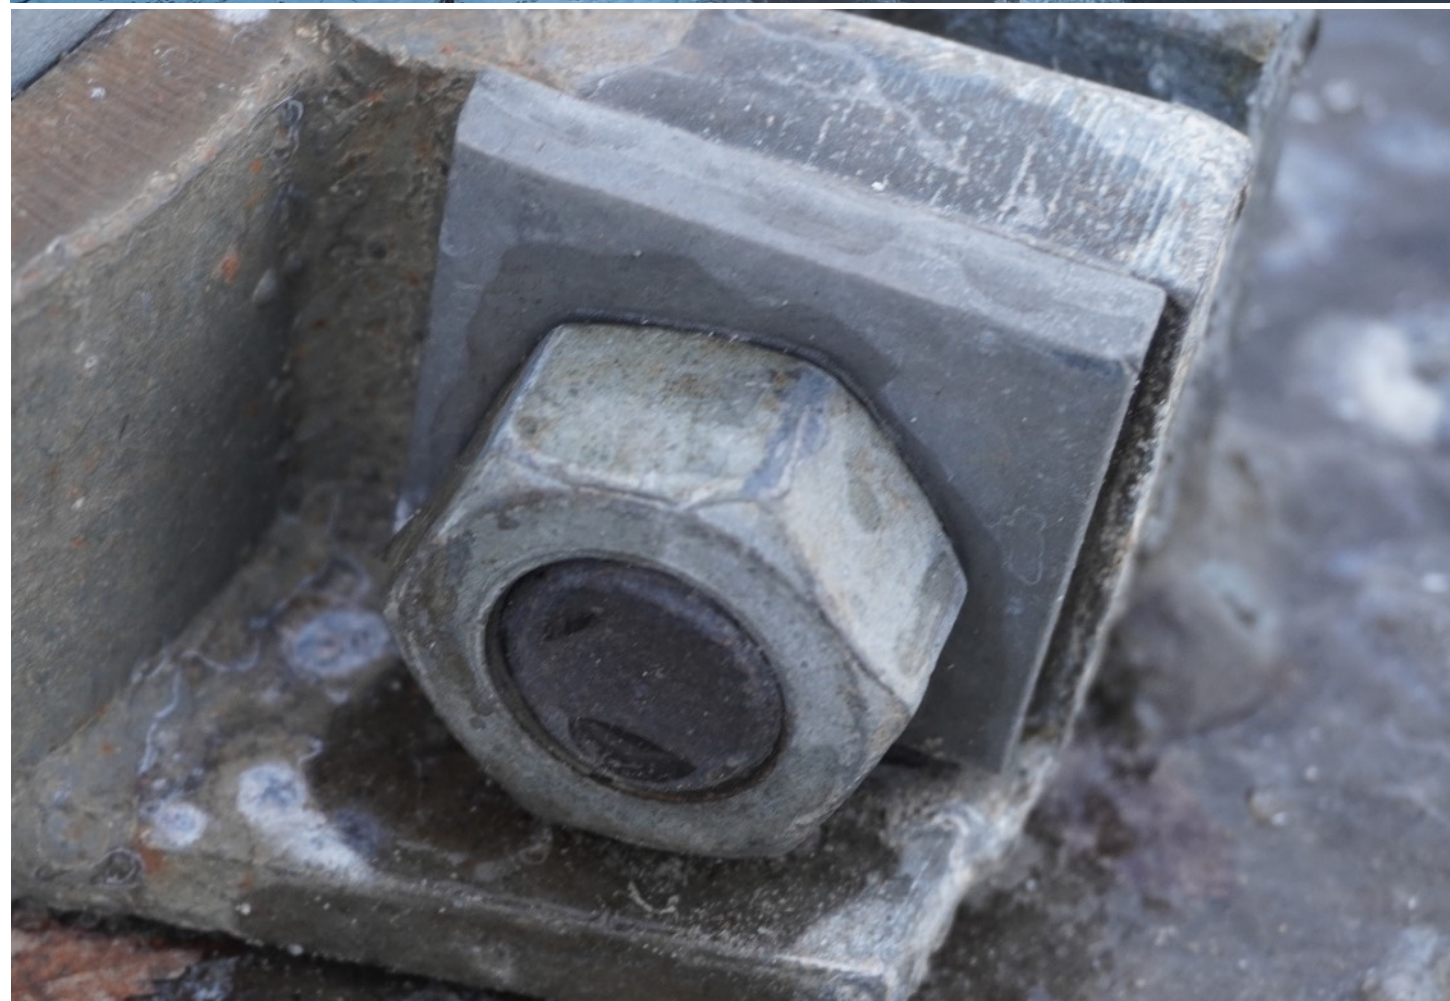
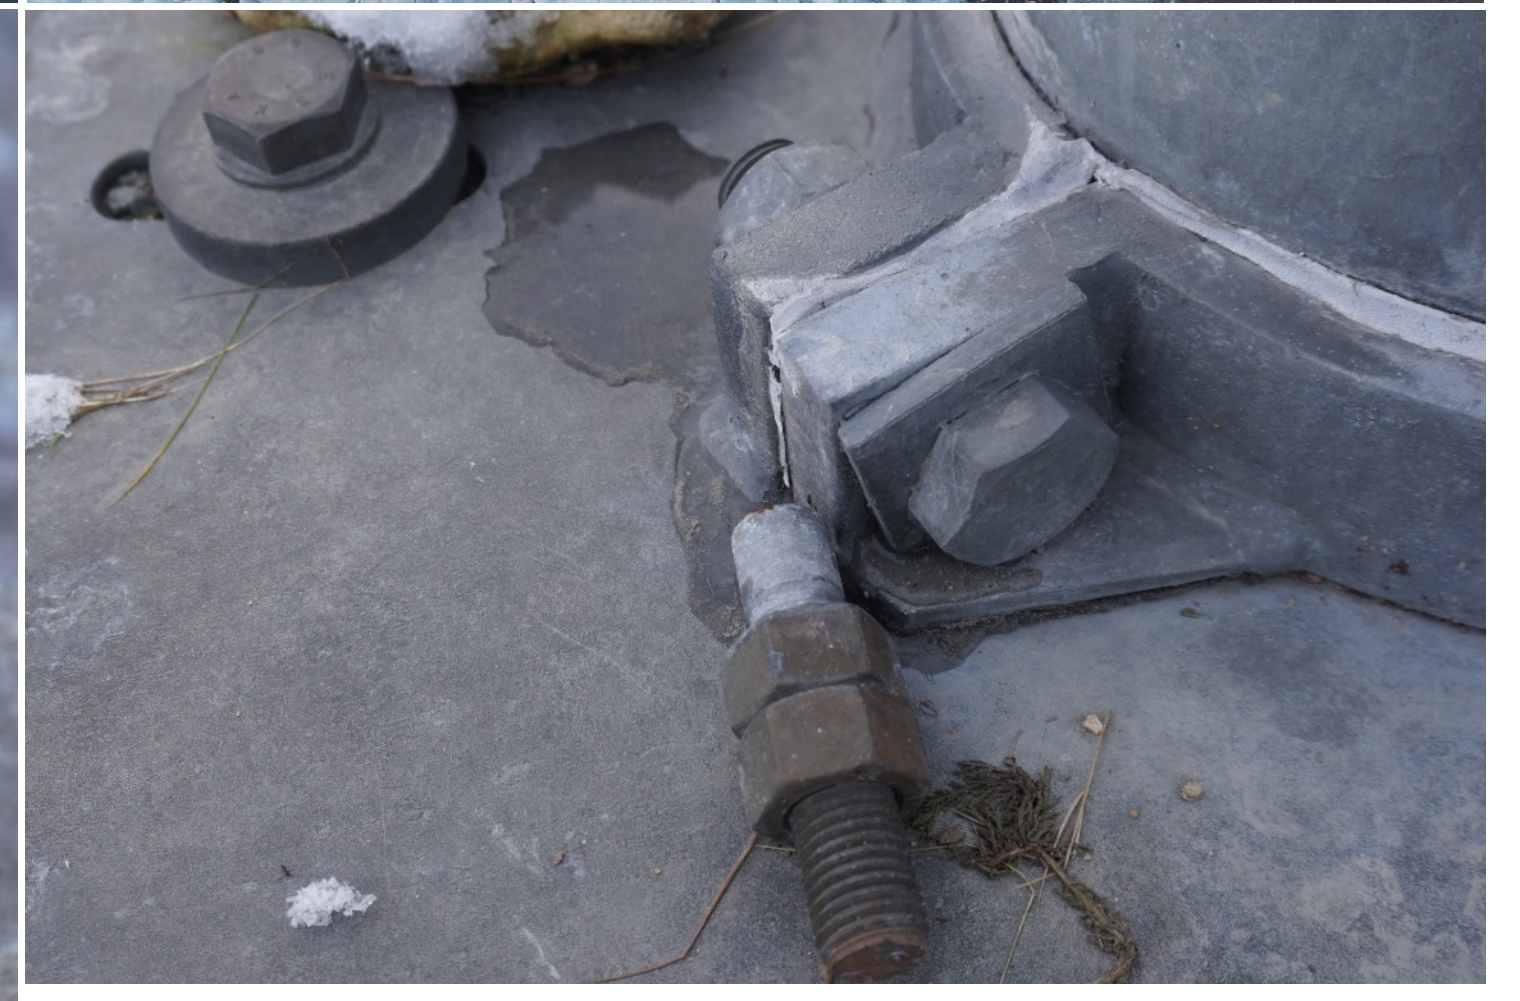
Rakenteet

- Putkien kiinnitys kunnossa, pultit ehjiä ja kireällä
- Pylväiden kiinnitys kunnossa, pultit ehjiä ja kireällä

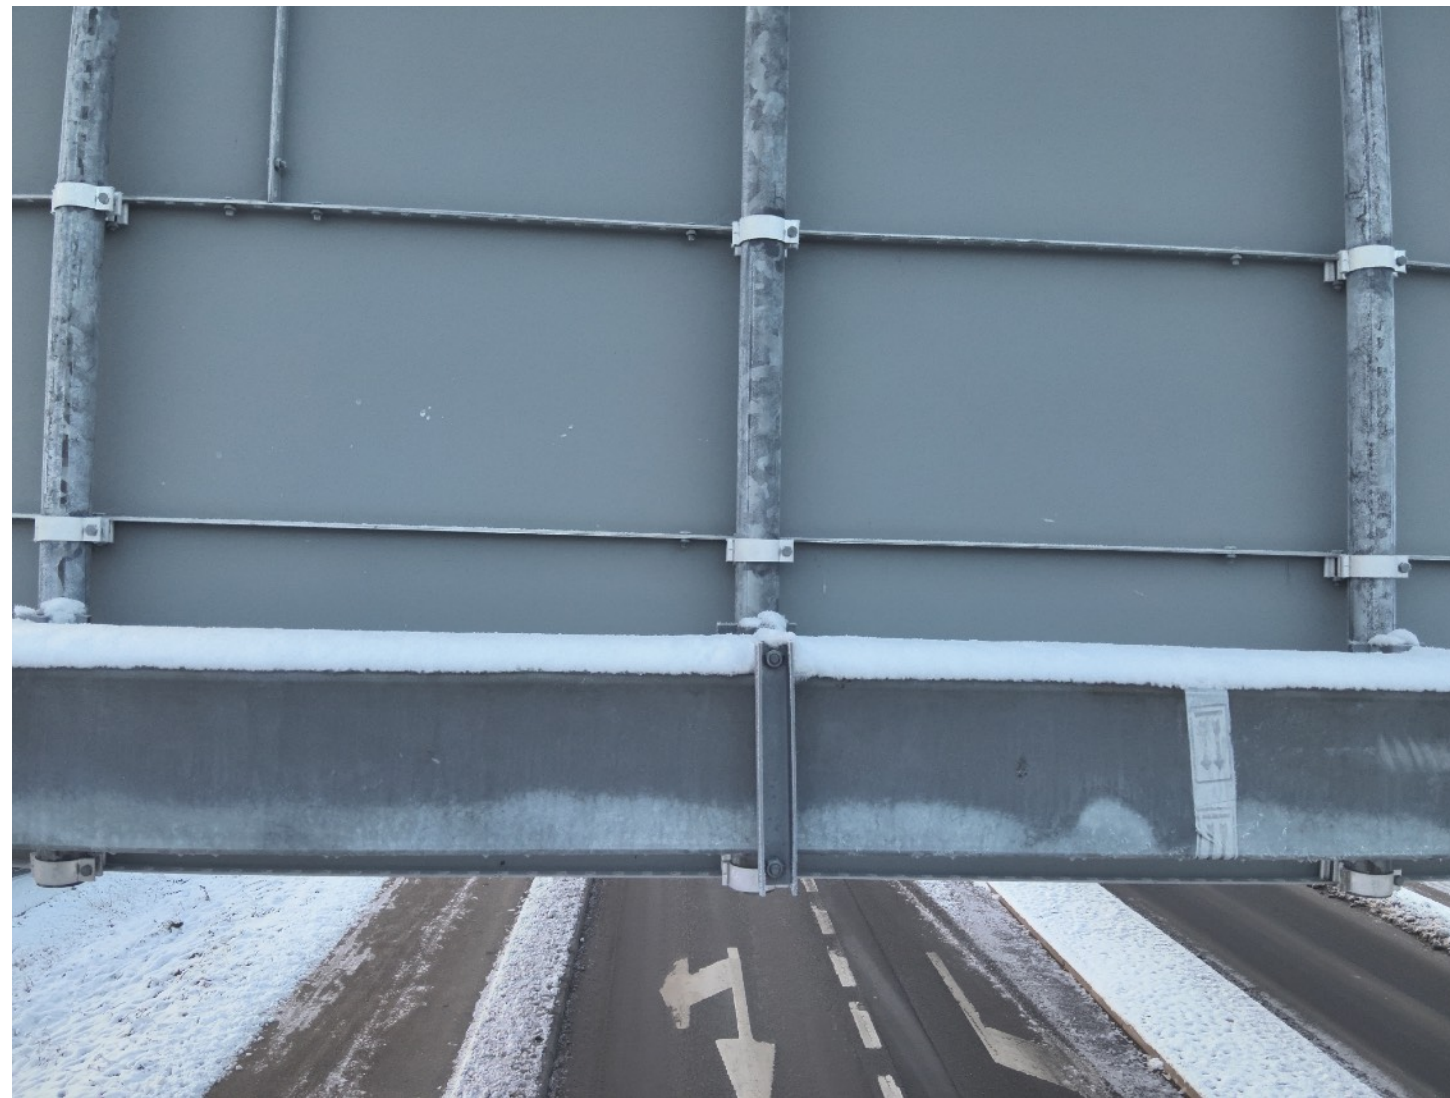
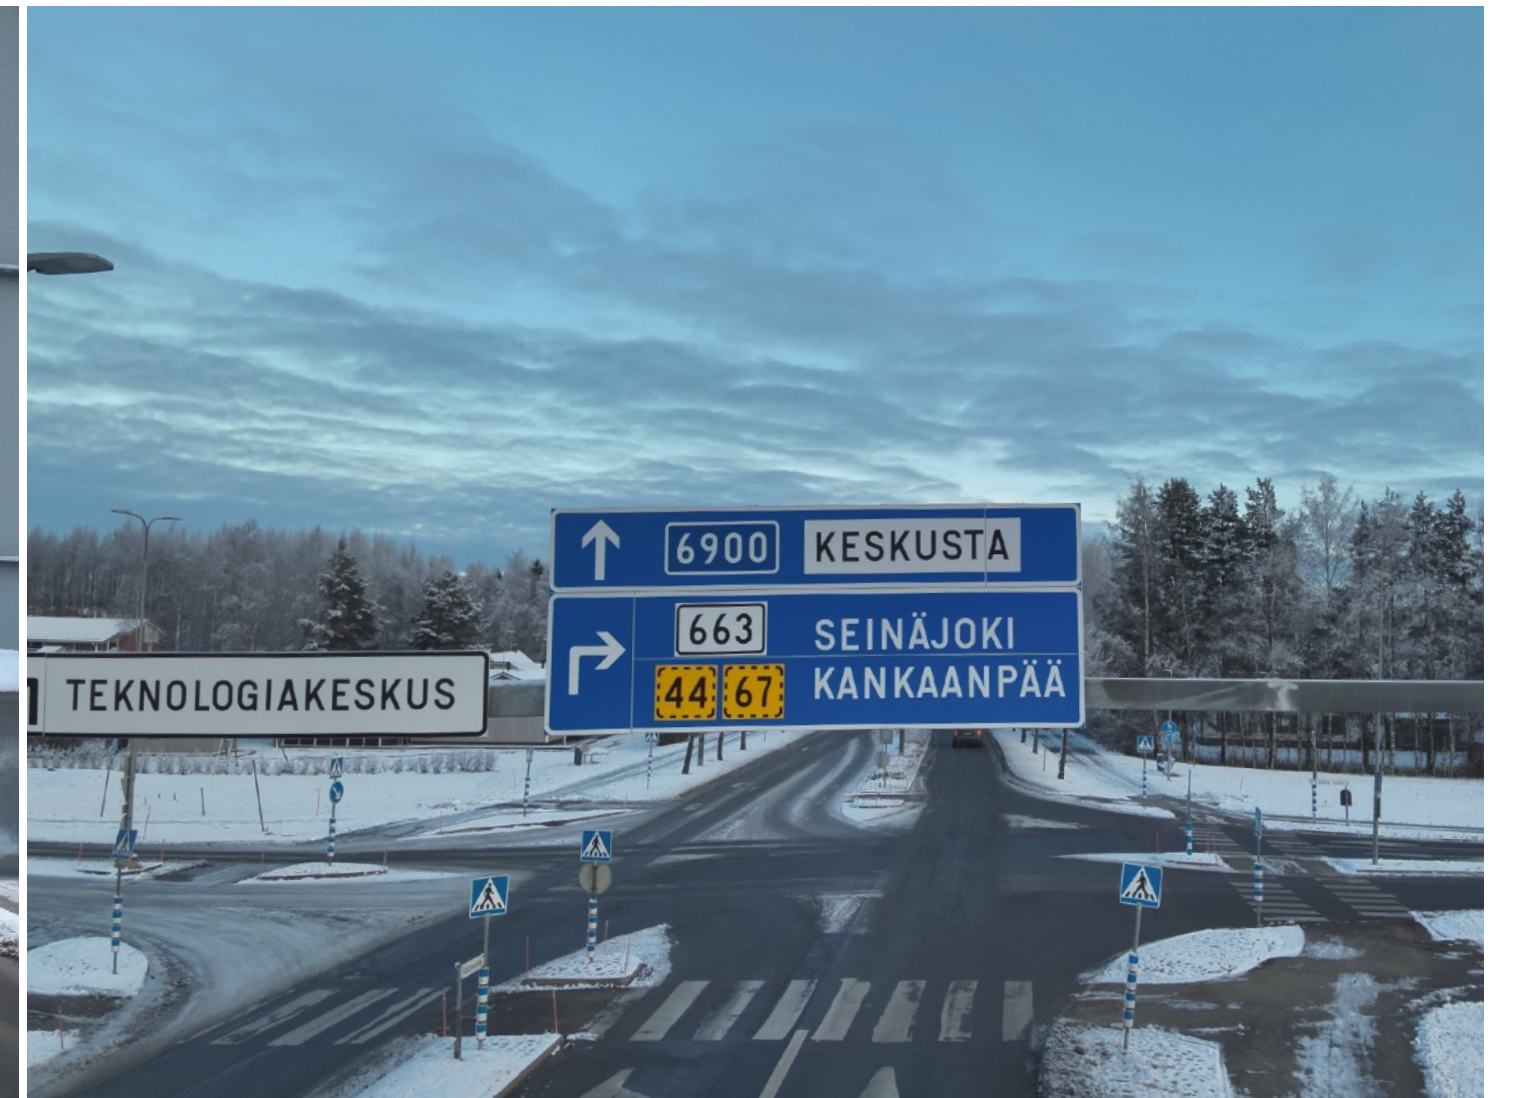
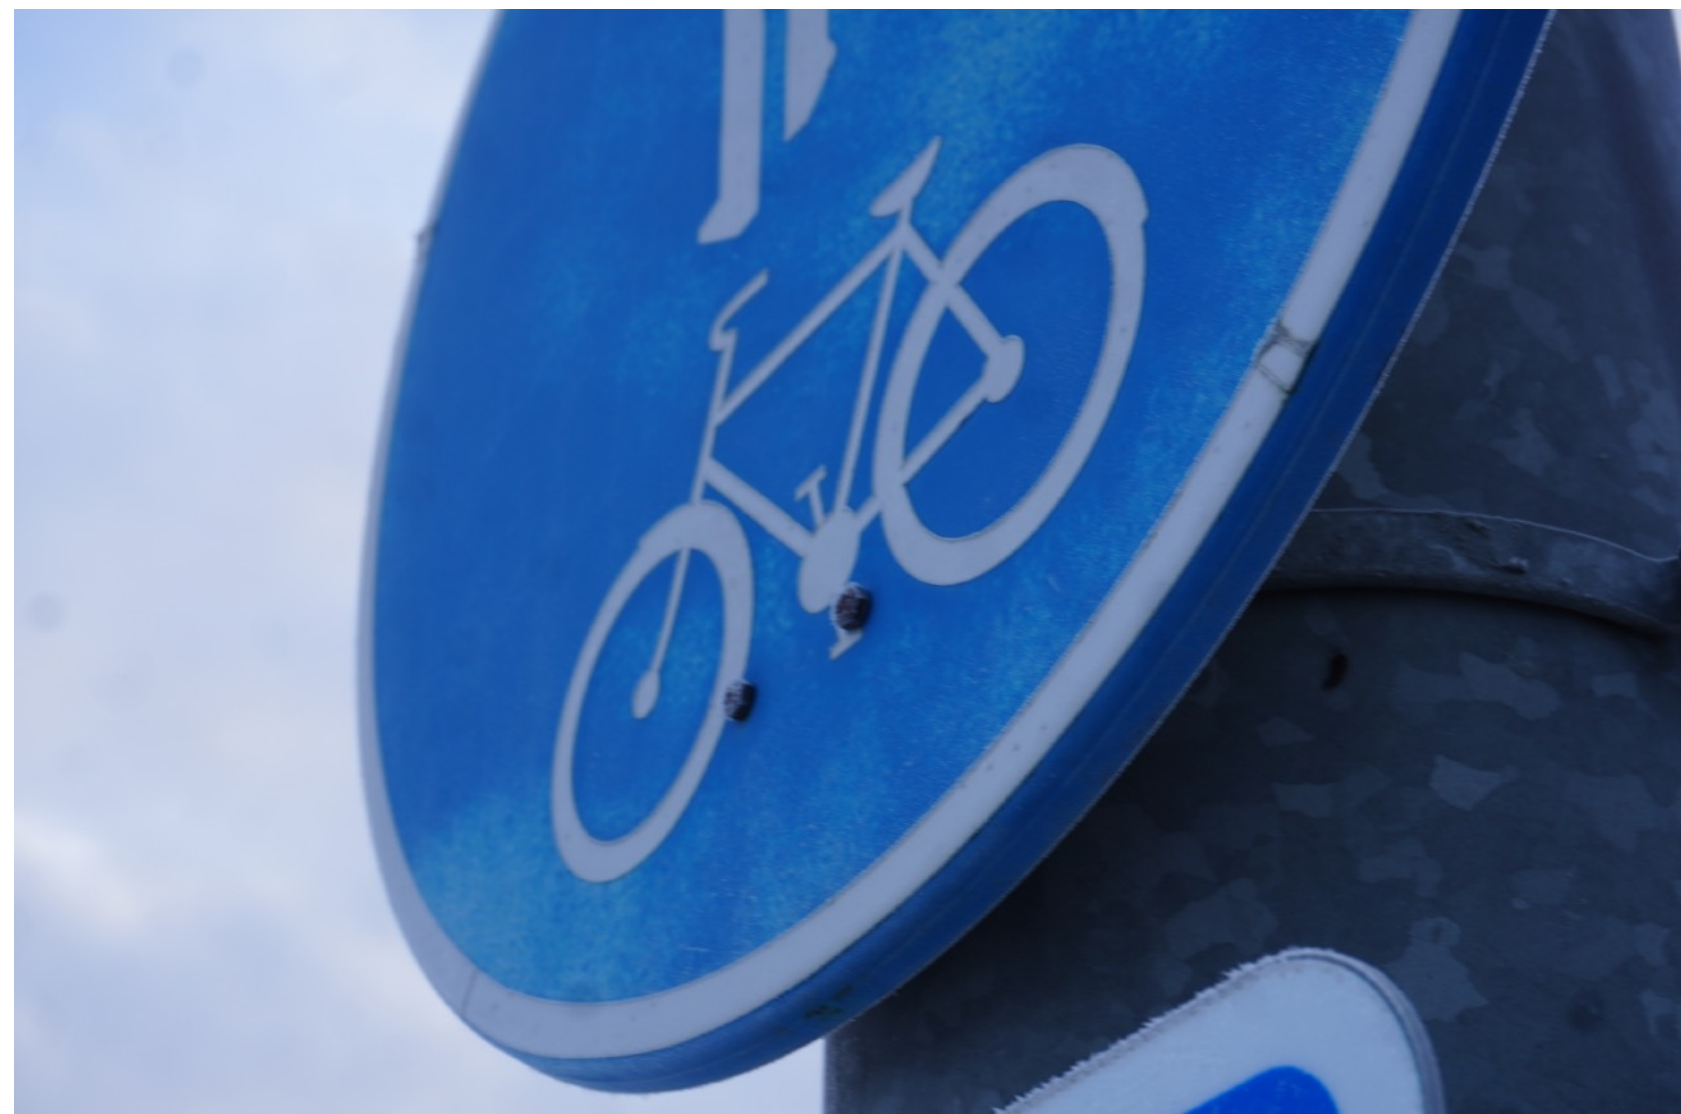
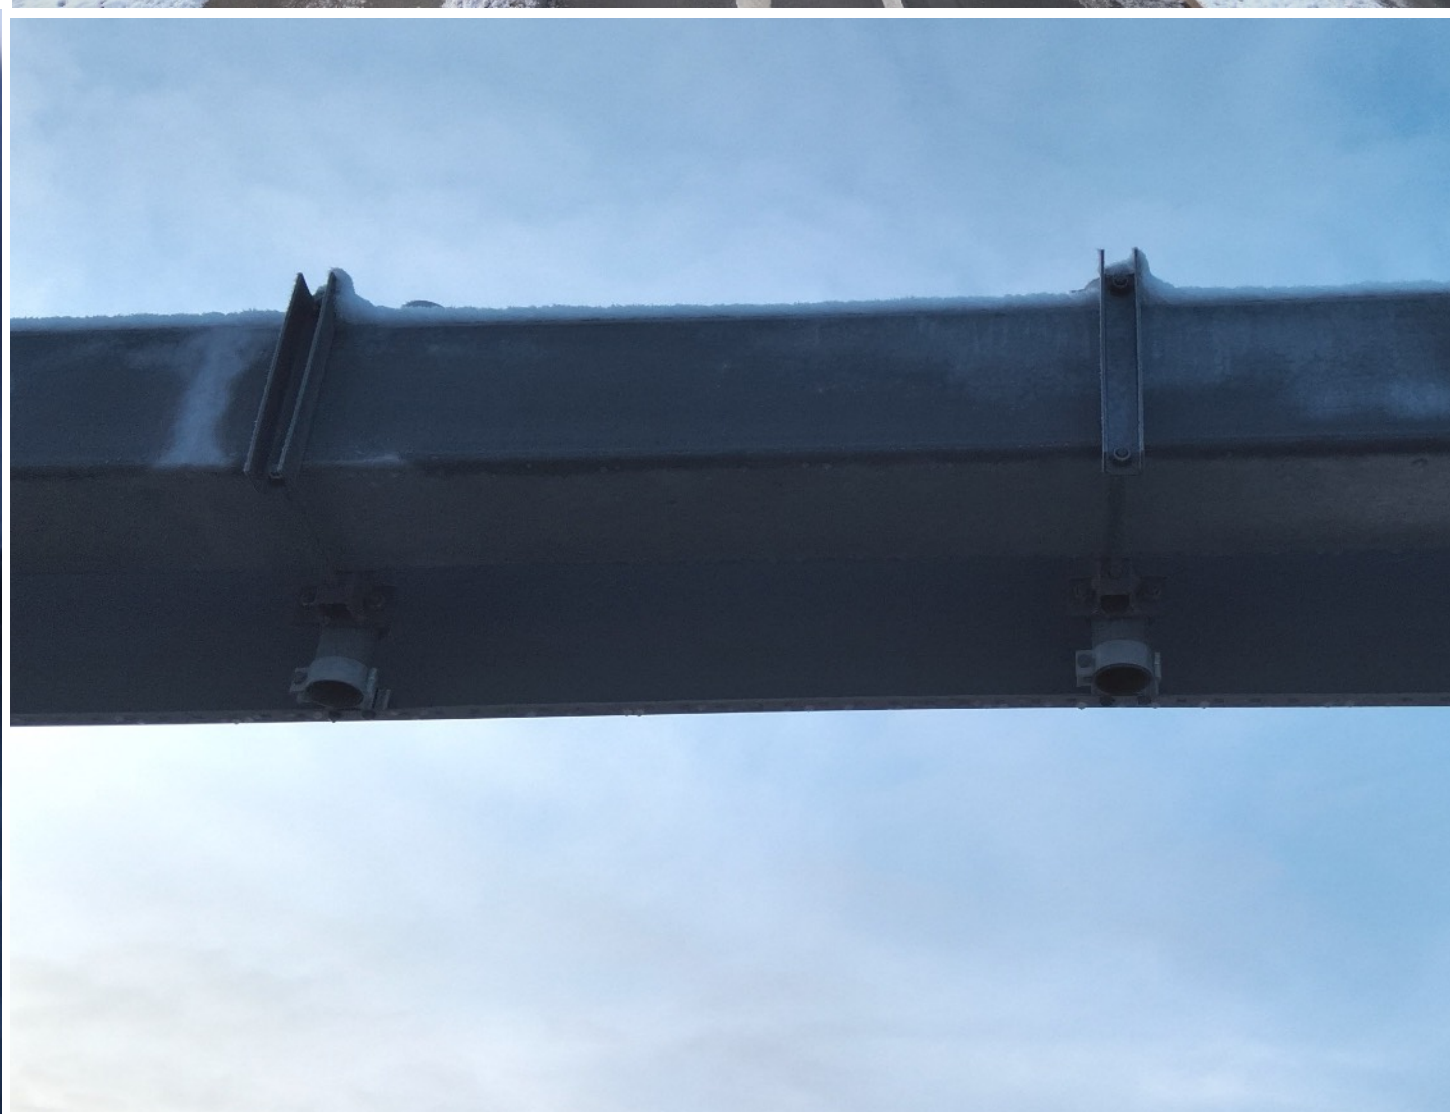
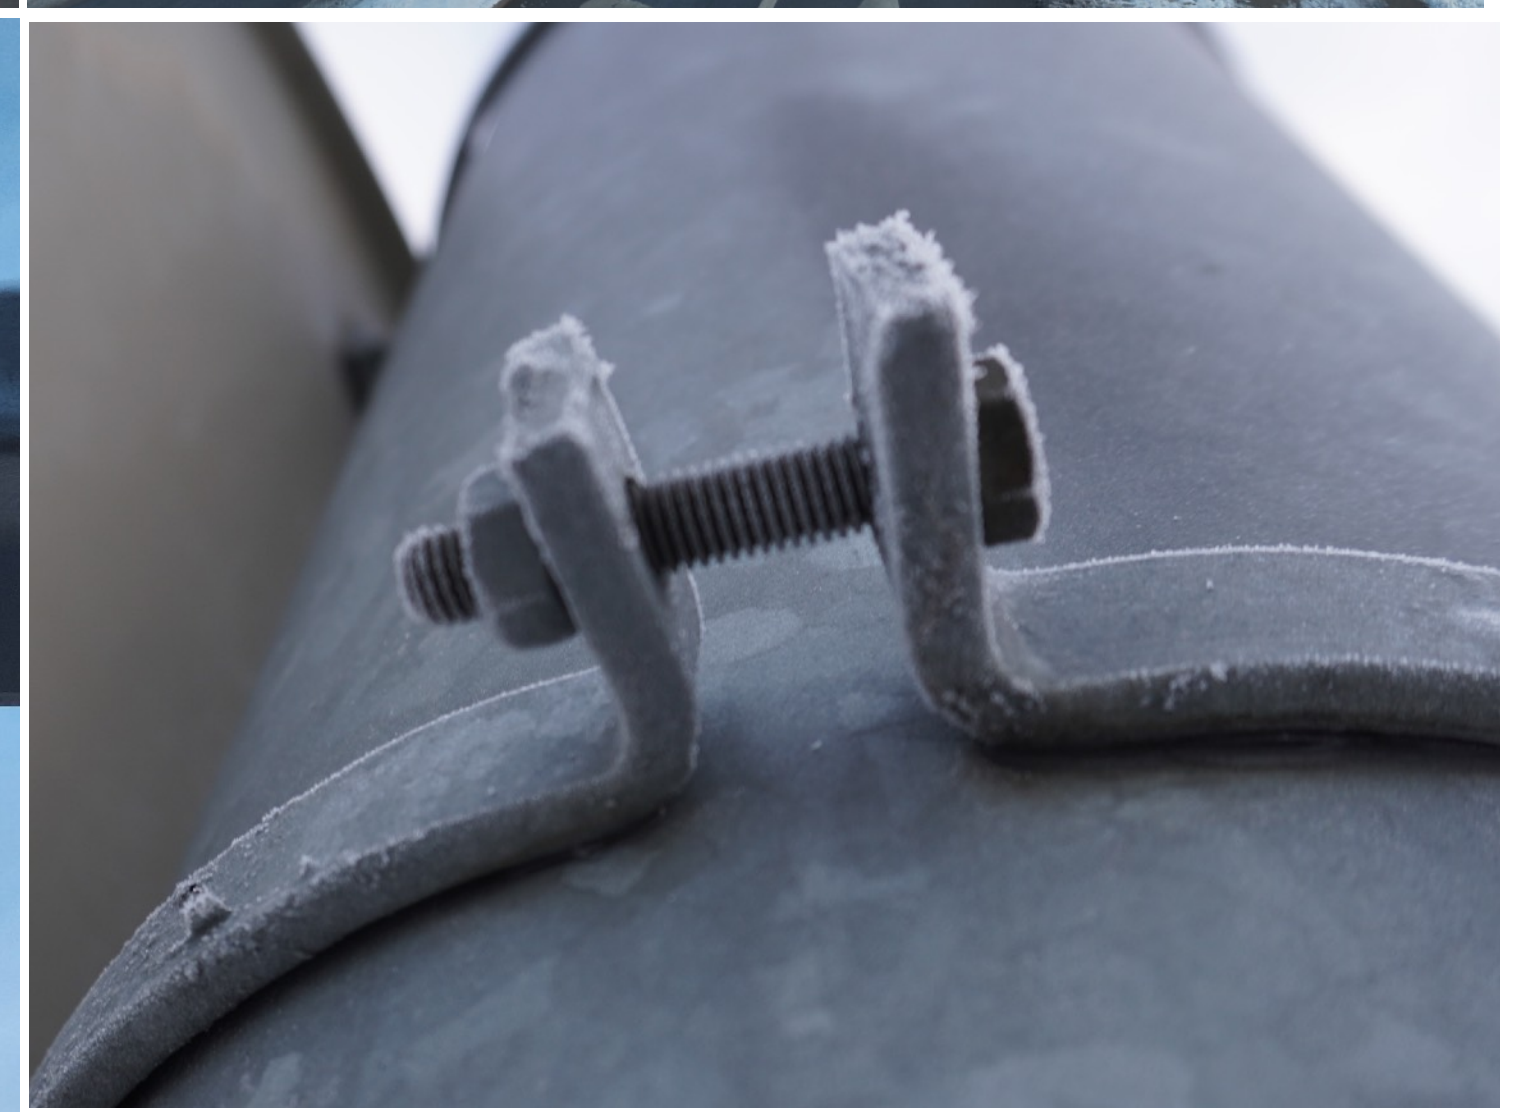
- Pinta ja maalit kunnossa
- Opasteet suorassa ja selkeästi luettavissa
- Opasteiden kiinnitykset kunnossa
