KUNTOTARKASTUKSEN HAVAINNOT

KAUHAJOEN LIIKENNEPORTAALIT, TIEN 633 MUTKASSA
PITKÄKOSKEN SILTA, 67 VARRELLA

Topi Taittonen, Etelä-Pohjanmaan Opisto

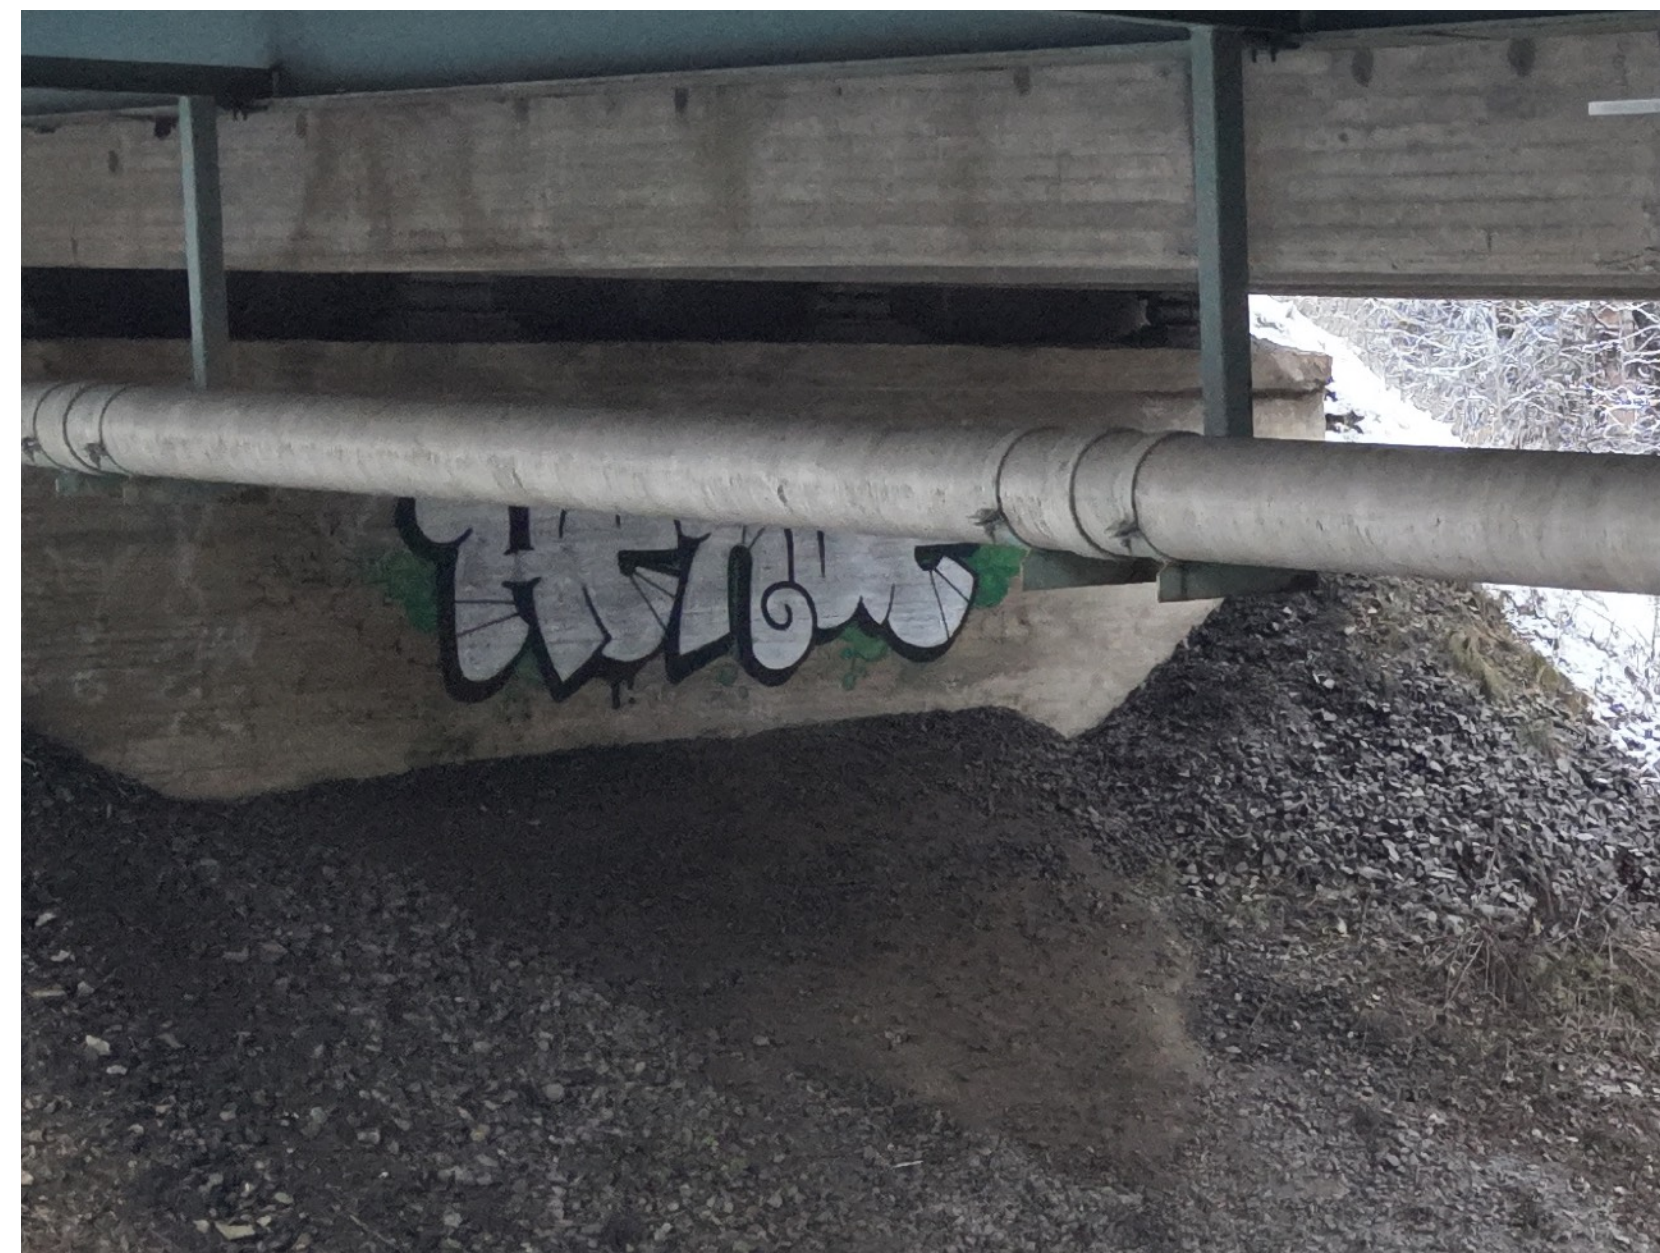
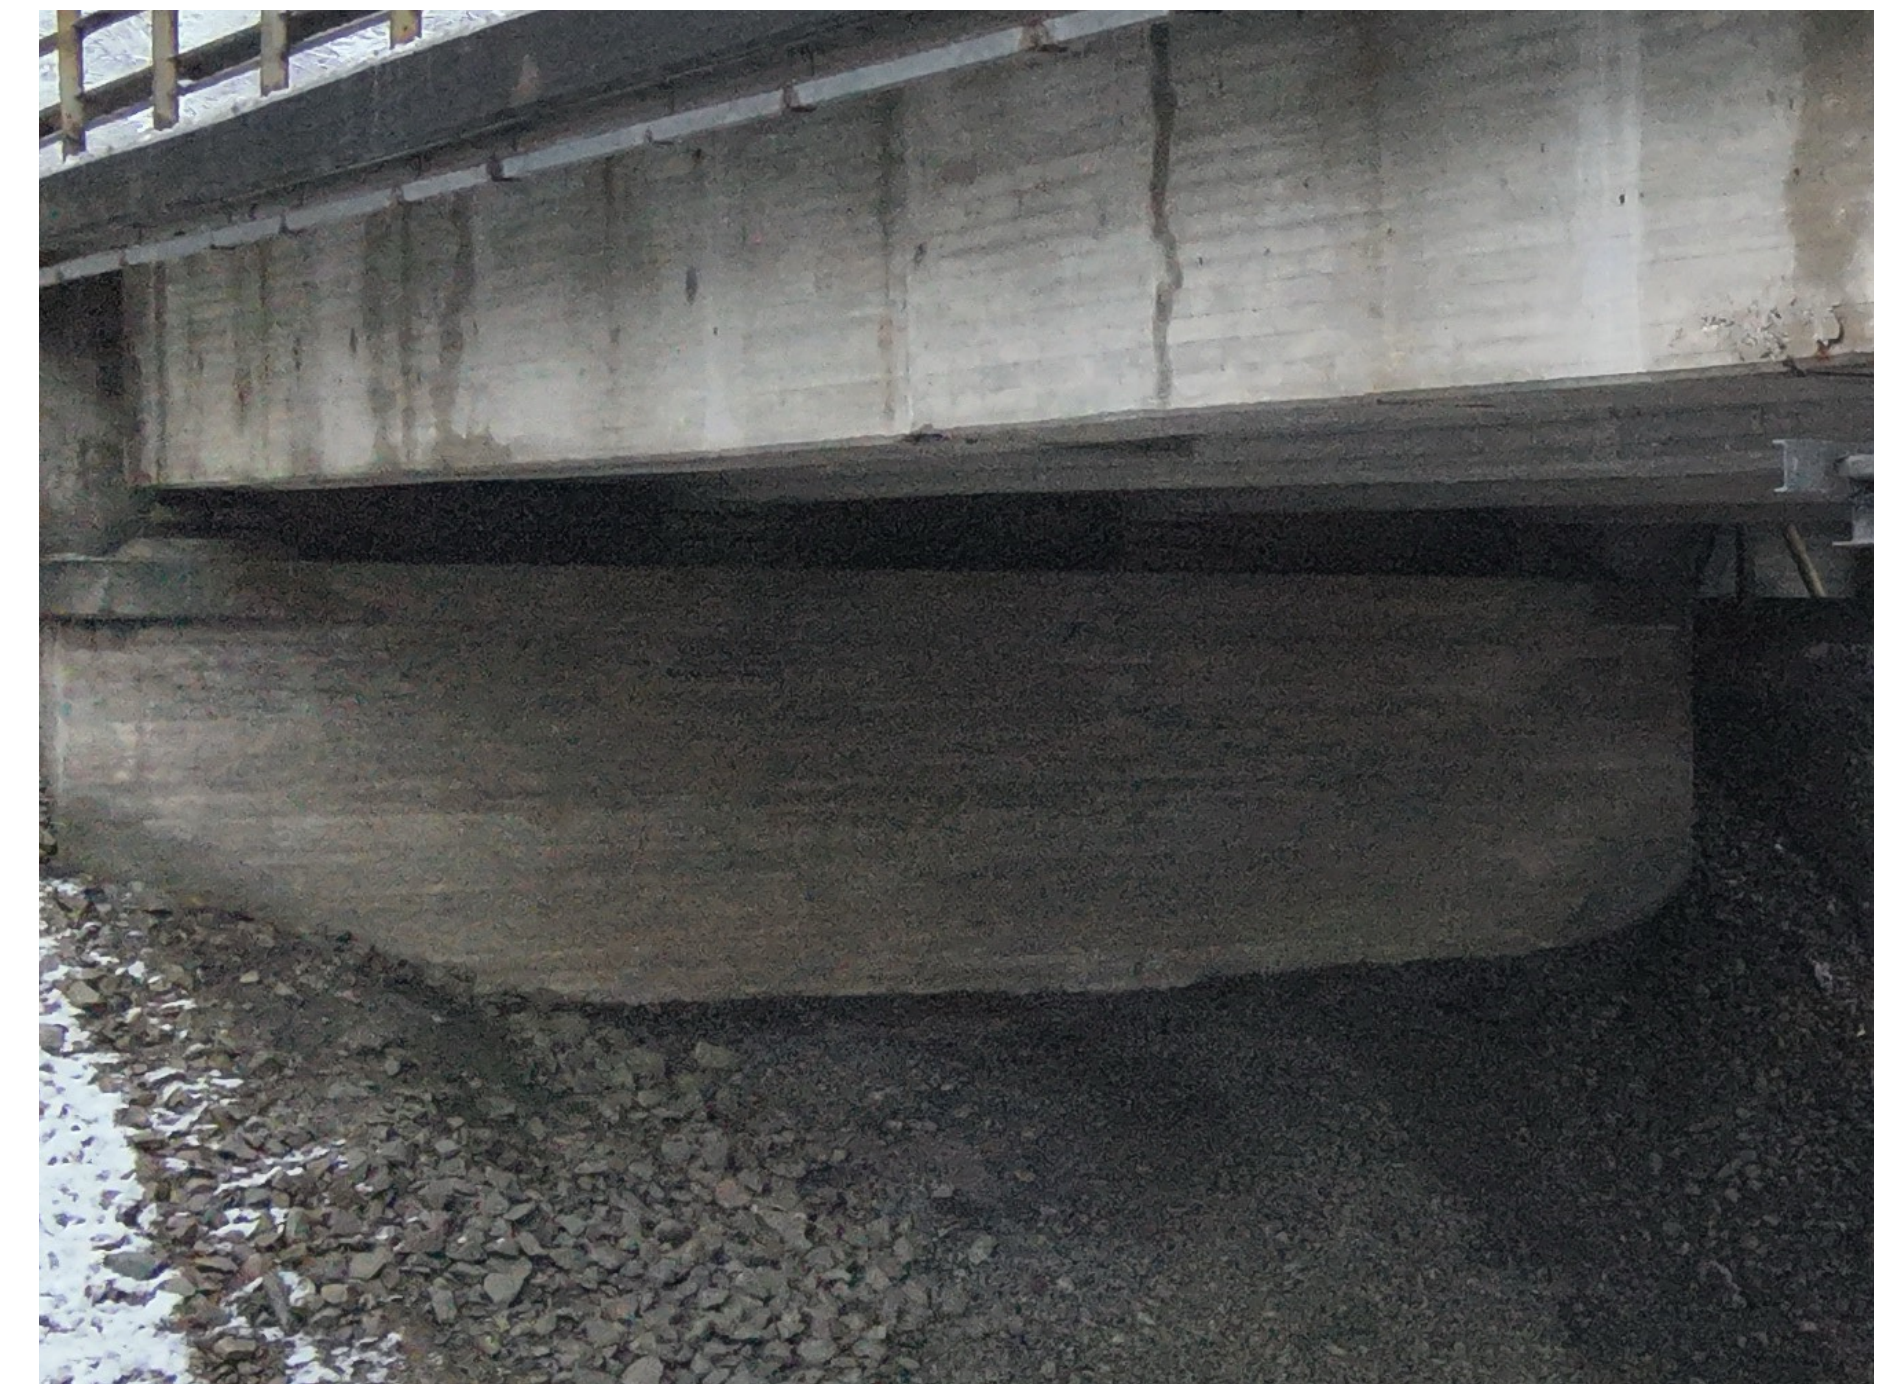
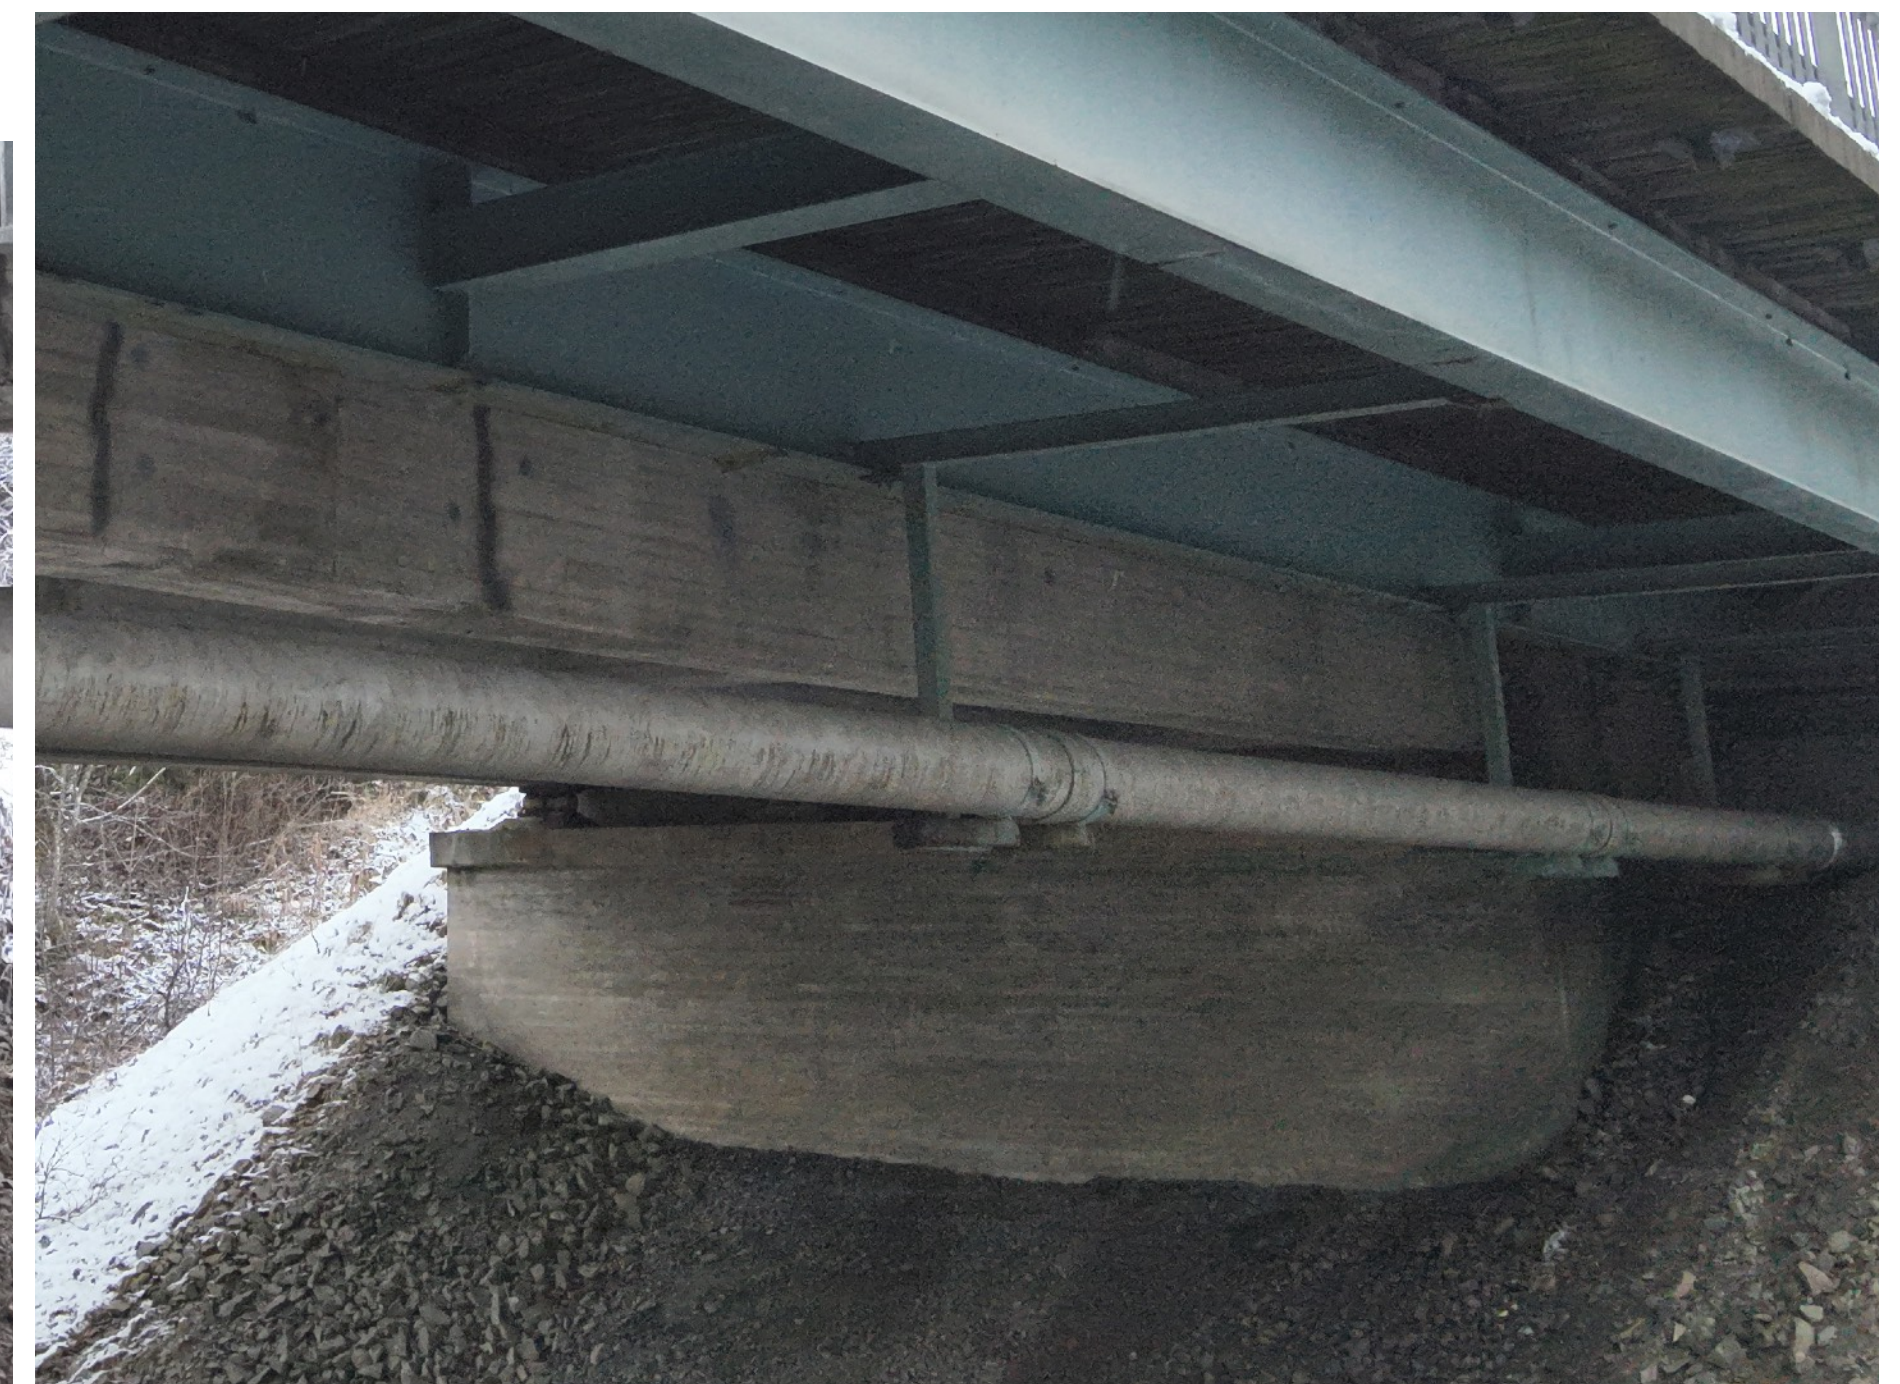
- Maatuet tukevasti upotettuna etuluiskaan
- Normaalialia rapautumaa betonissa, ei selkeää lohkeilua
- Pinnat siistit lukuun ottamatta eteläisen päädyn graffitia
- Ei toimenpiteitä vaativaa korroosiota

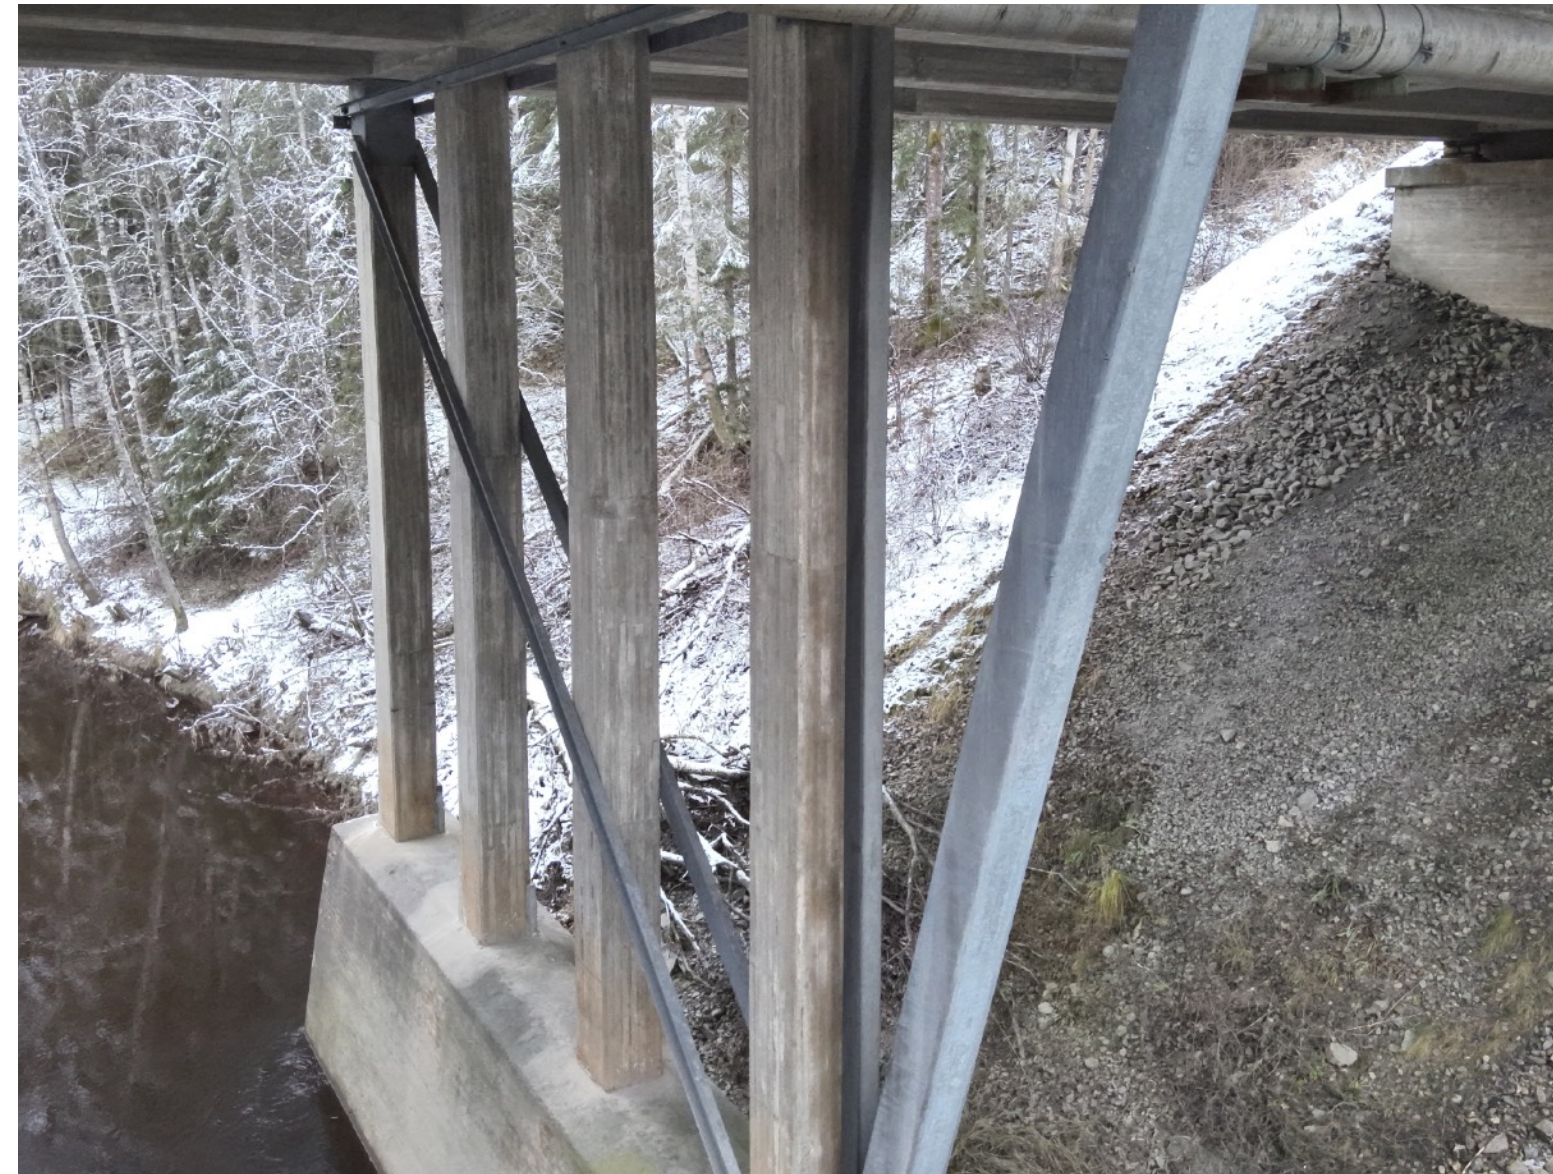
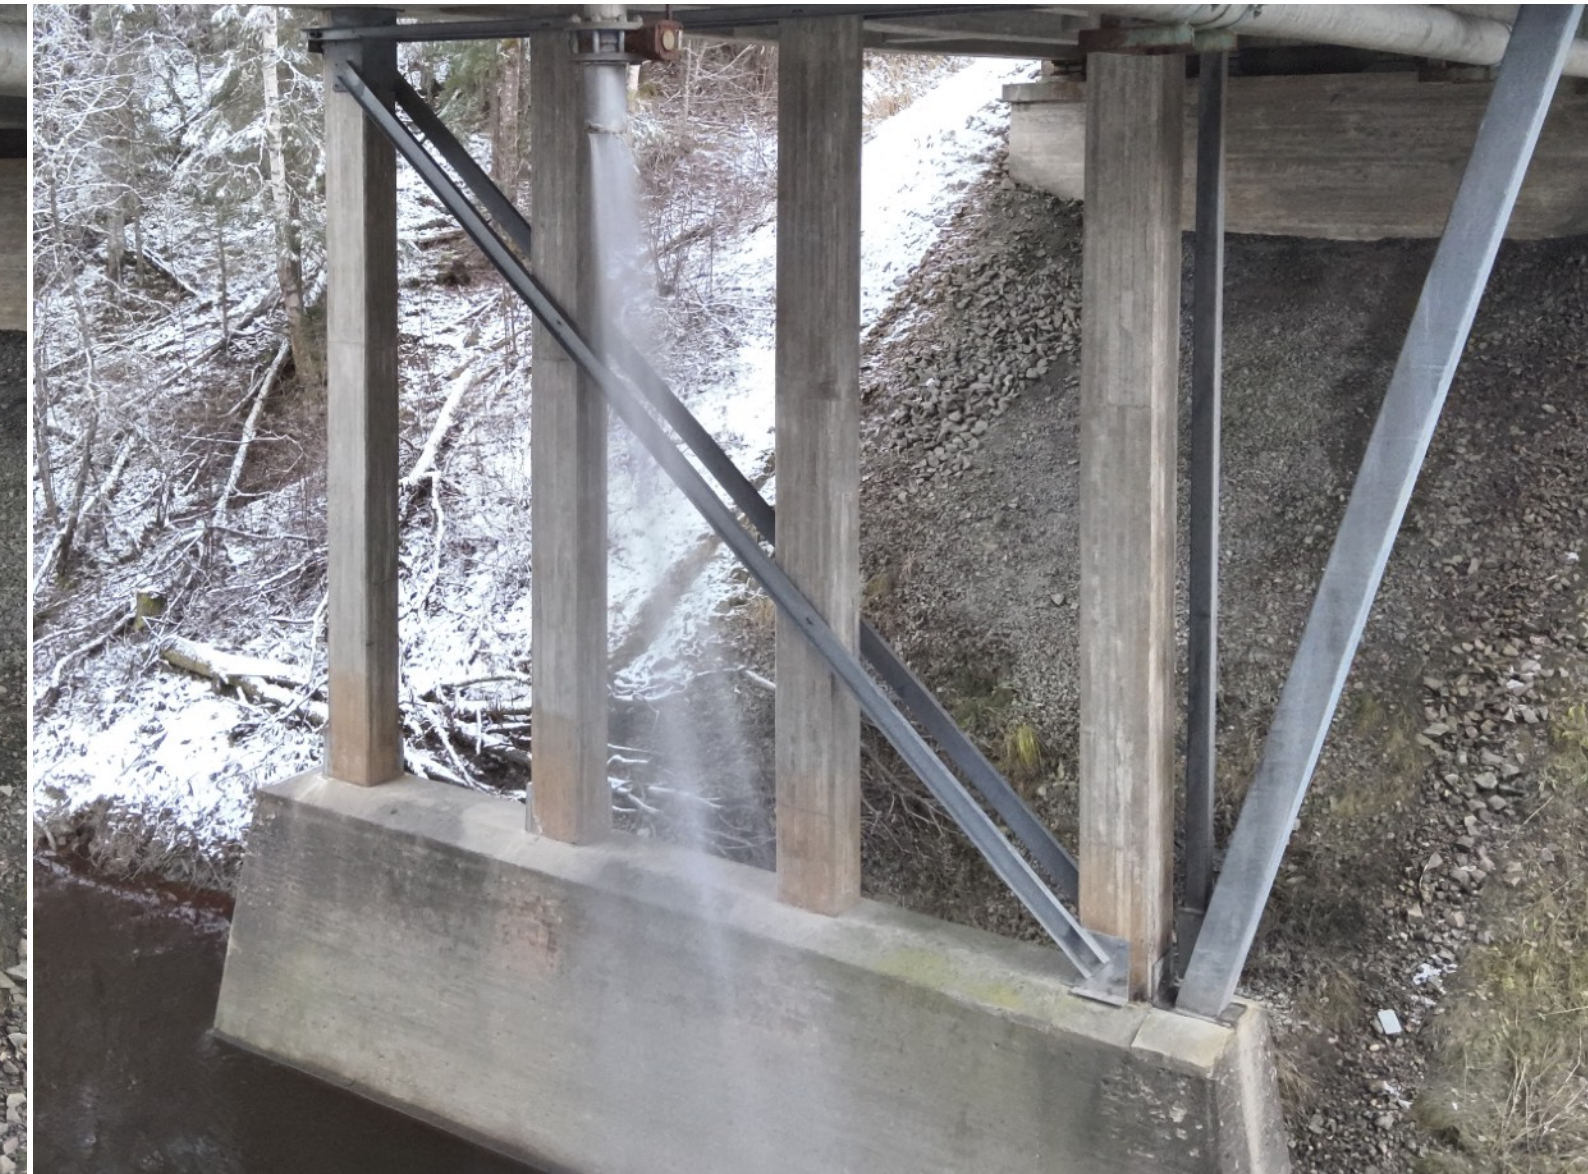
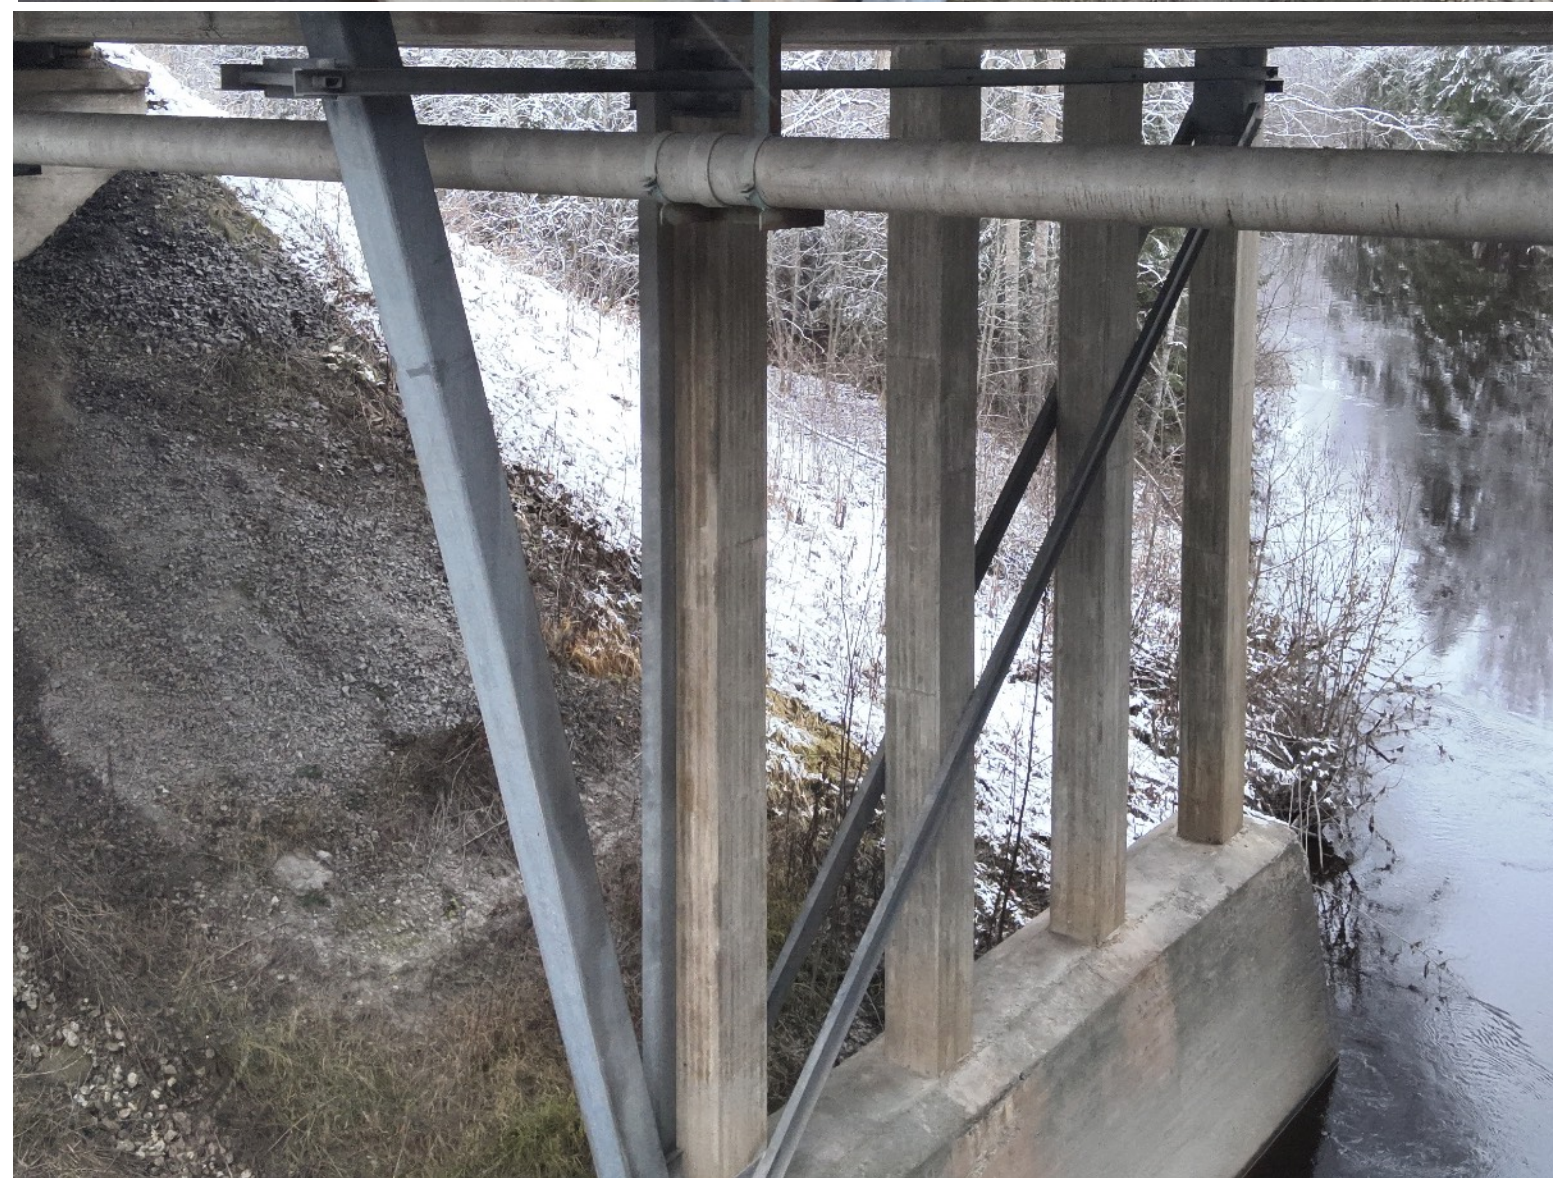
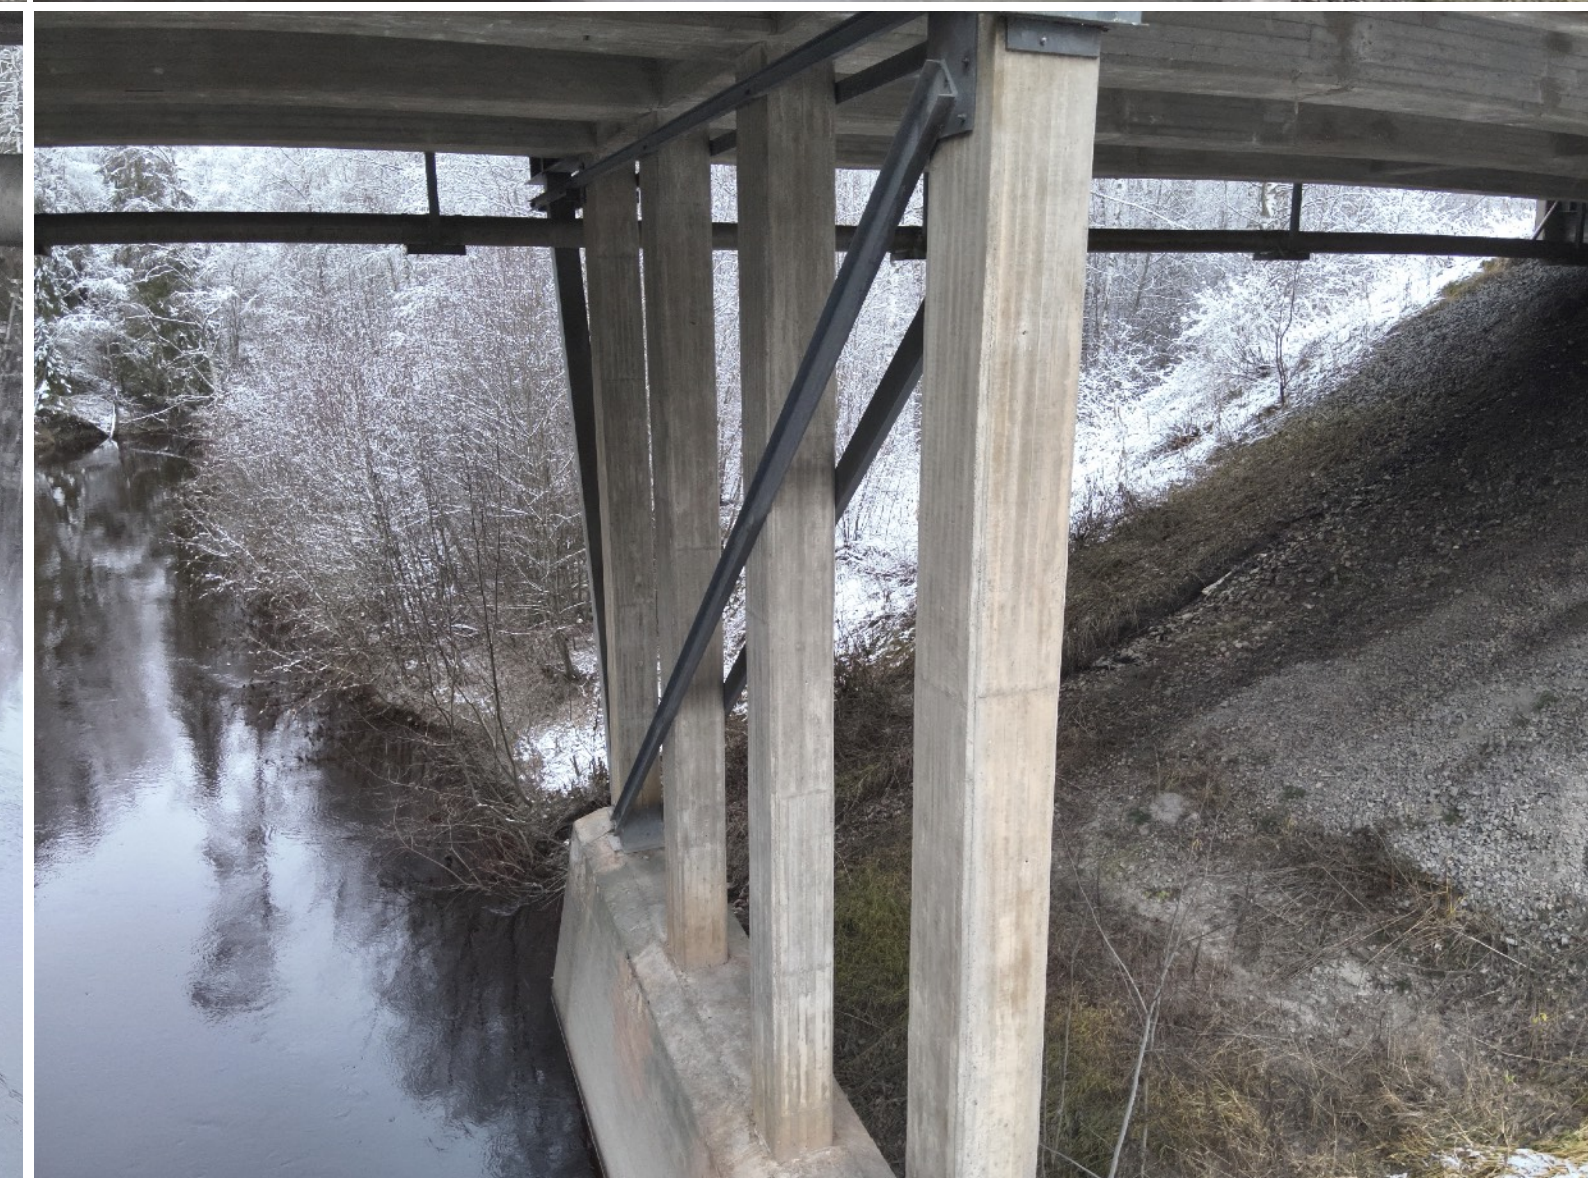
Välituet

- **Pilarit ja alapuolella oleva tukibetoni hyvässä kunnossa**
- **Ei selkeitä merkkejä rapautumisesta, lohkeilusta tai muusta turvallisuuden kannalta oleellisesta vahingosta**

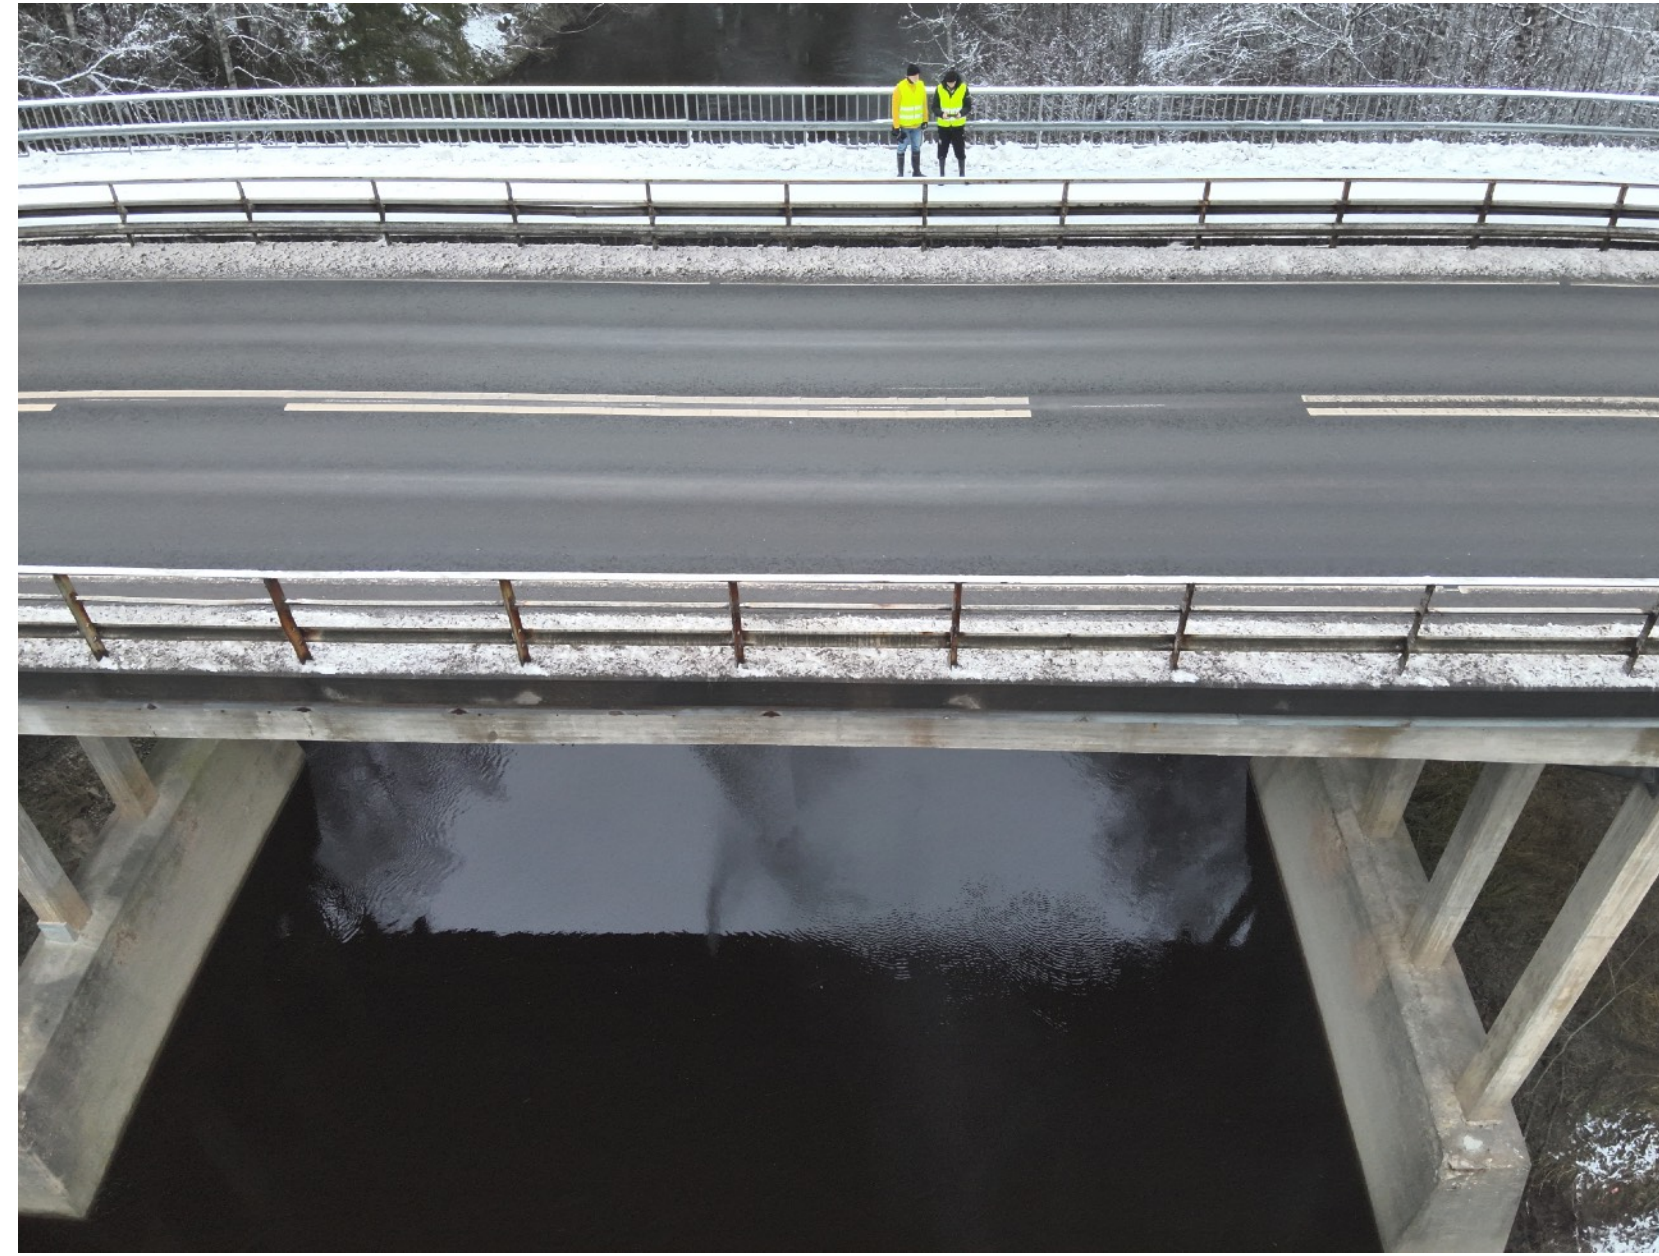
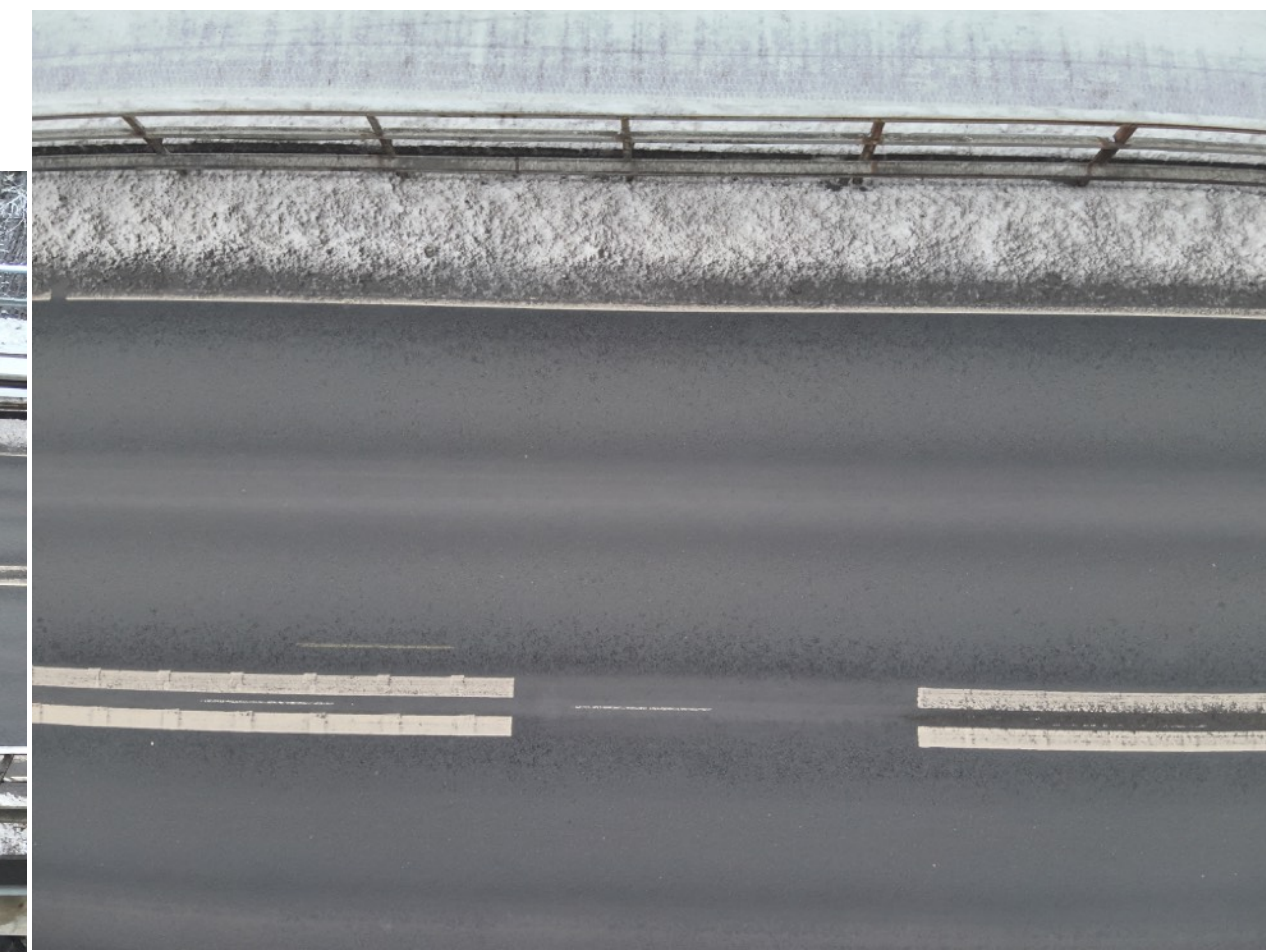
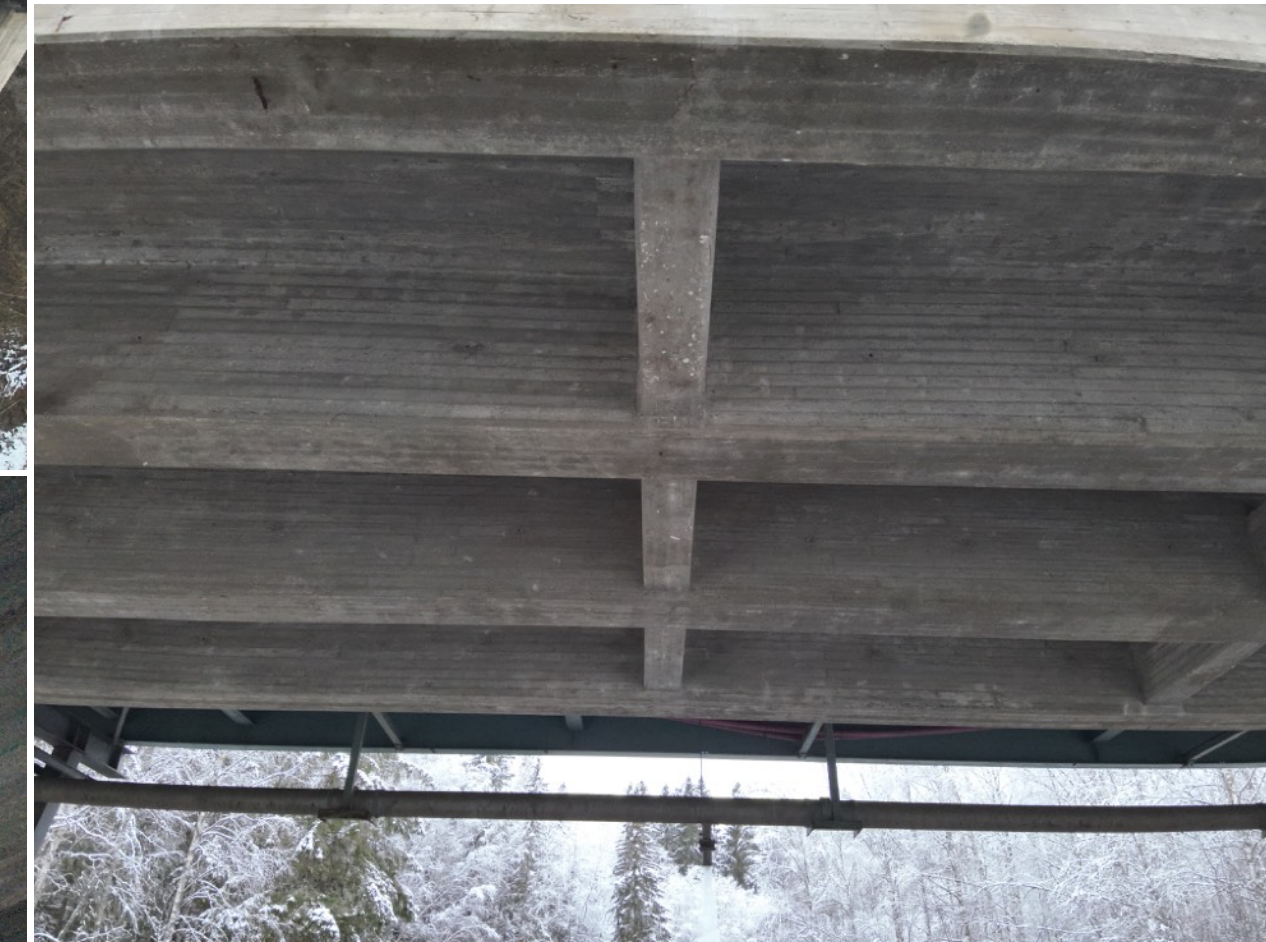
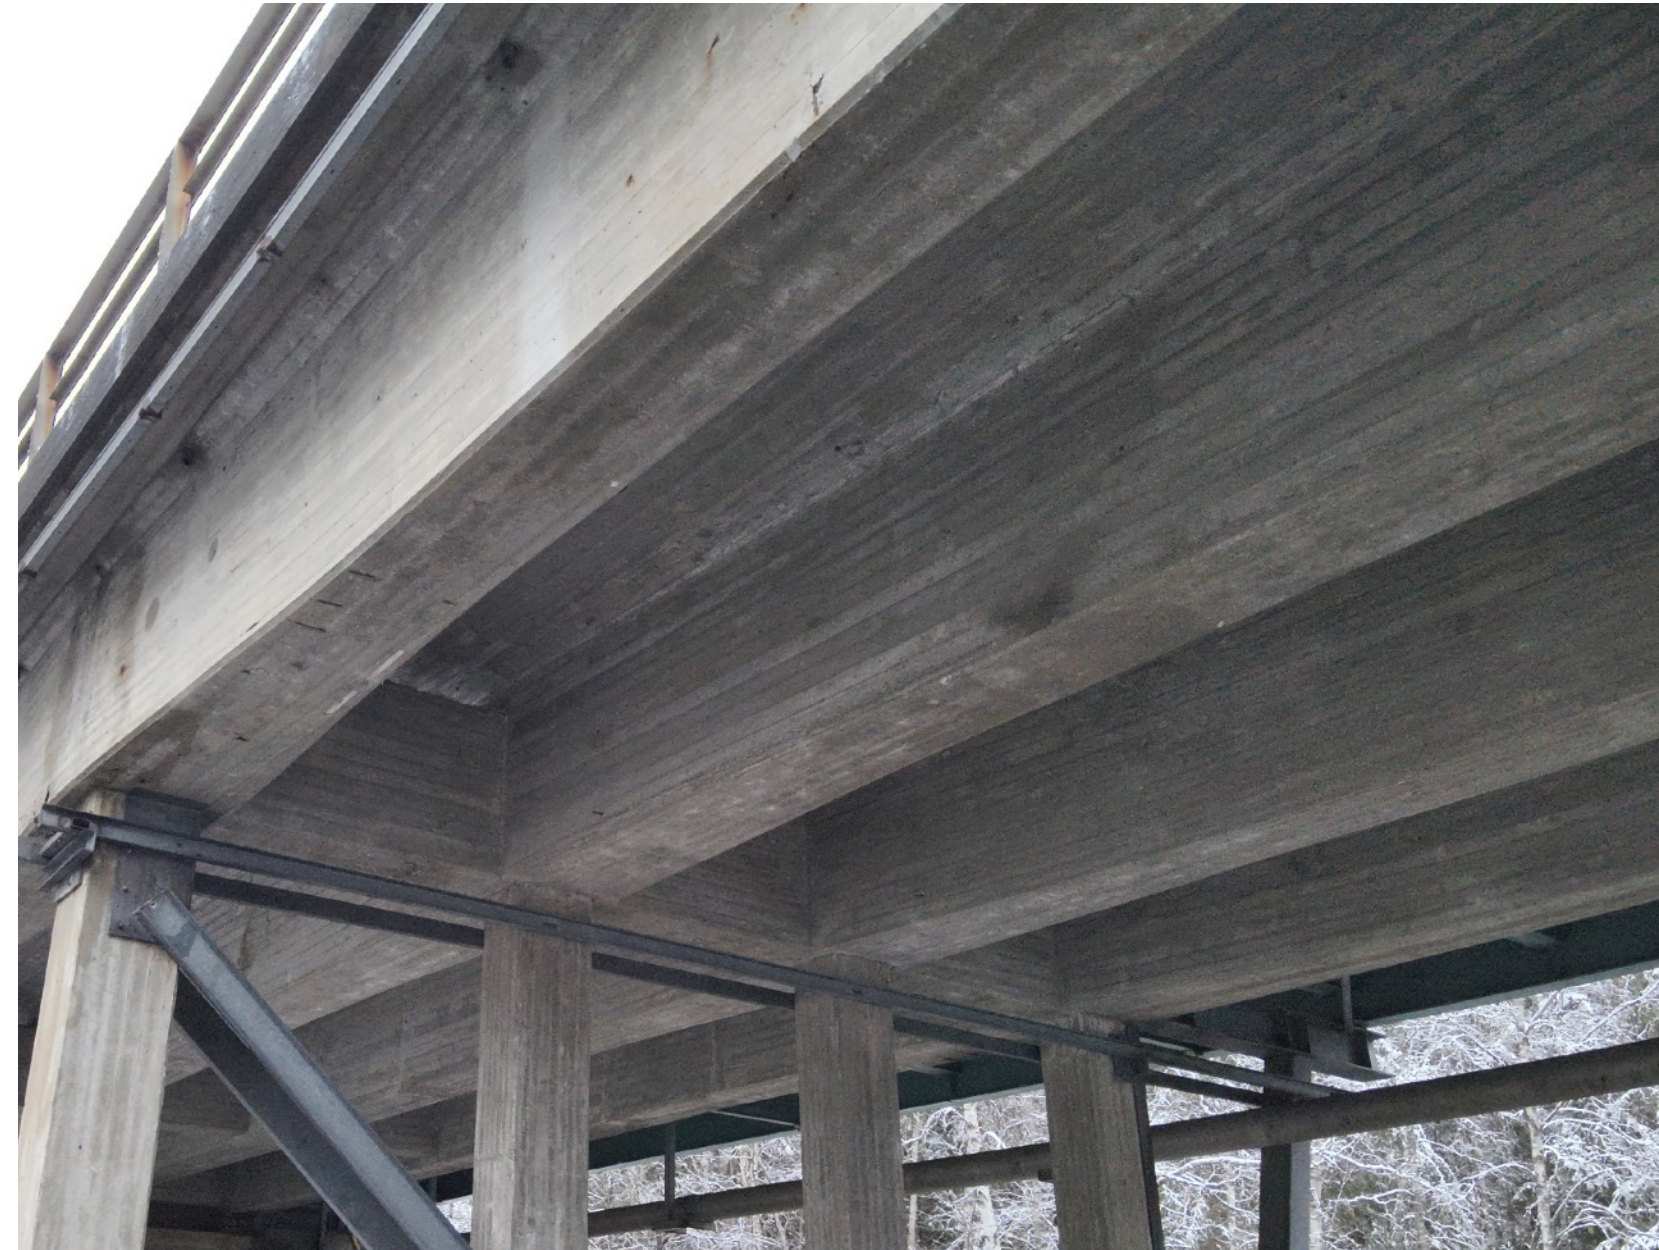
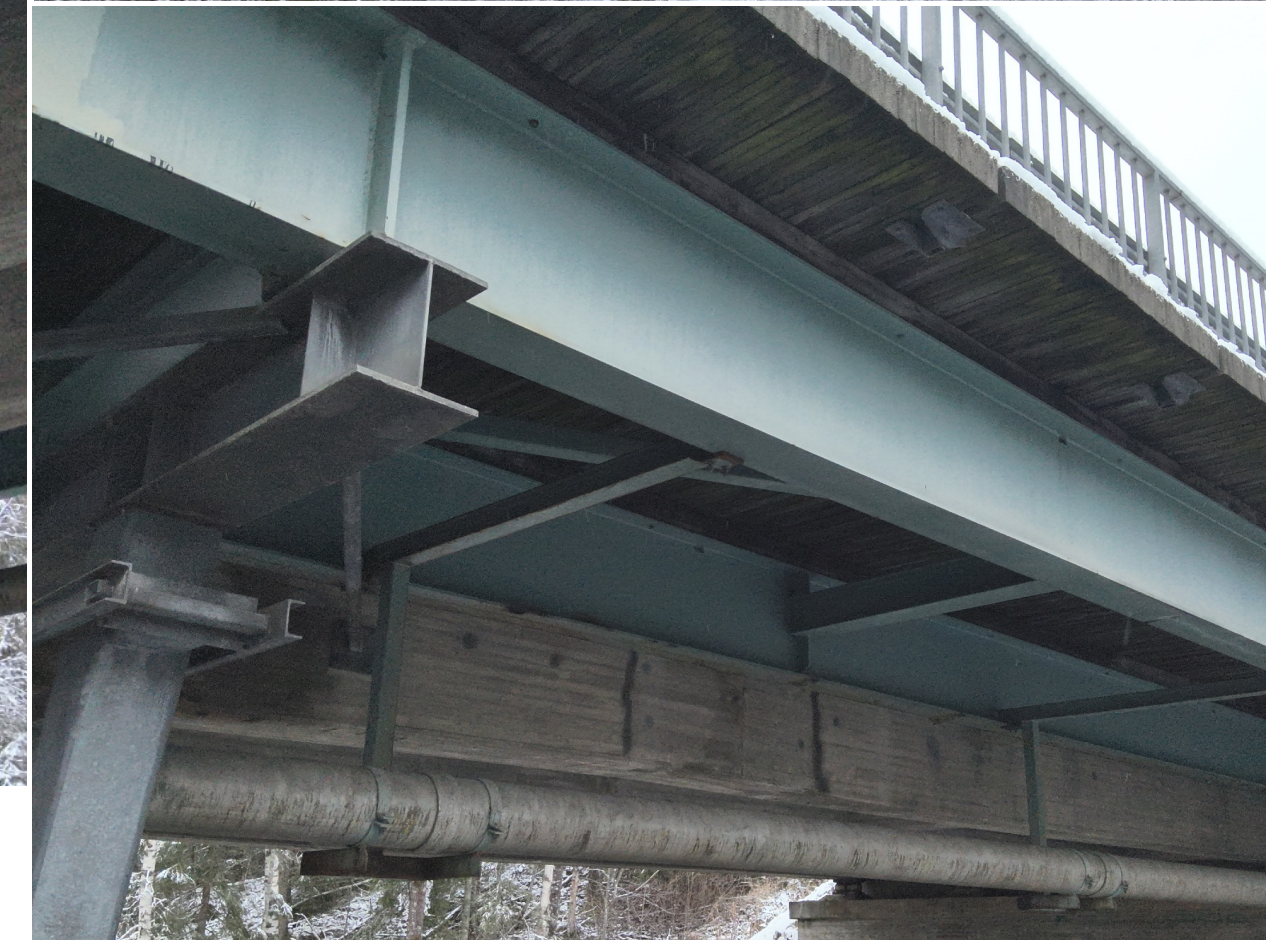
Kansilaatta

- **Asfaltti ja ajotien pinta tasainen**
- **Kannen alapuoli hyvässä kunnossa**
- **Kevytliikenteen pääkannattaja/ teräspalkki ehjä ja tukeva**
