KUNTOTARKASTUKSEN HAVAINNOT

KAUHAJOEN LIIKENNEPORTAALIT, TIEN 633 MUTKASSA
PITKÄKOSKEN SILTA, 67 VARRELLA

Topi Taittonen, Etelä-Pohjanmaan Opisto

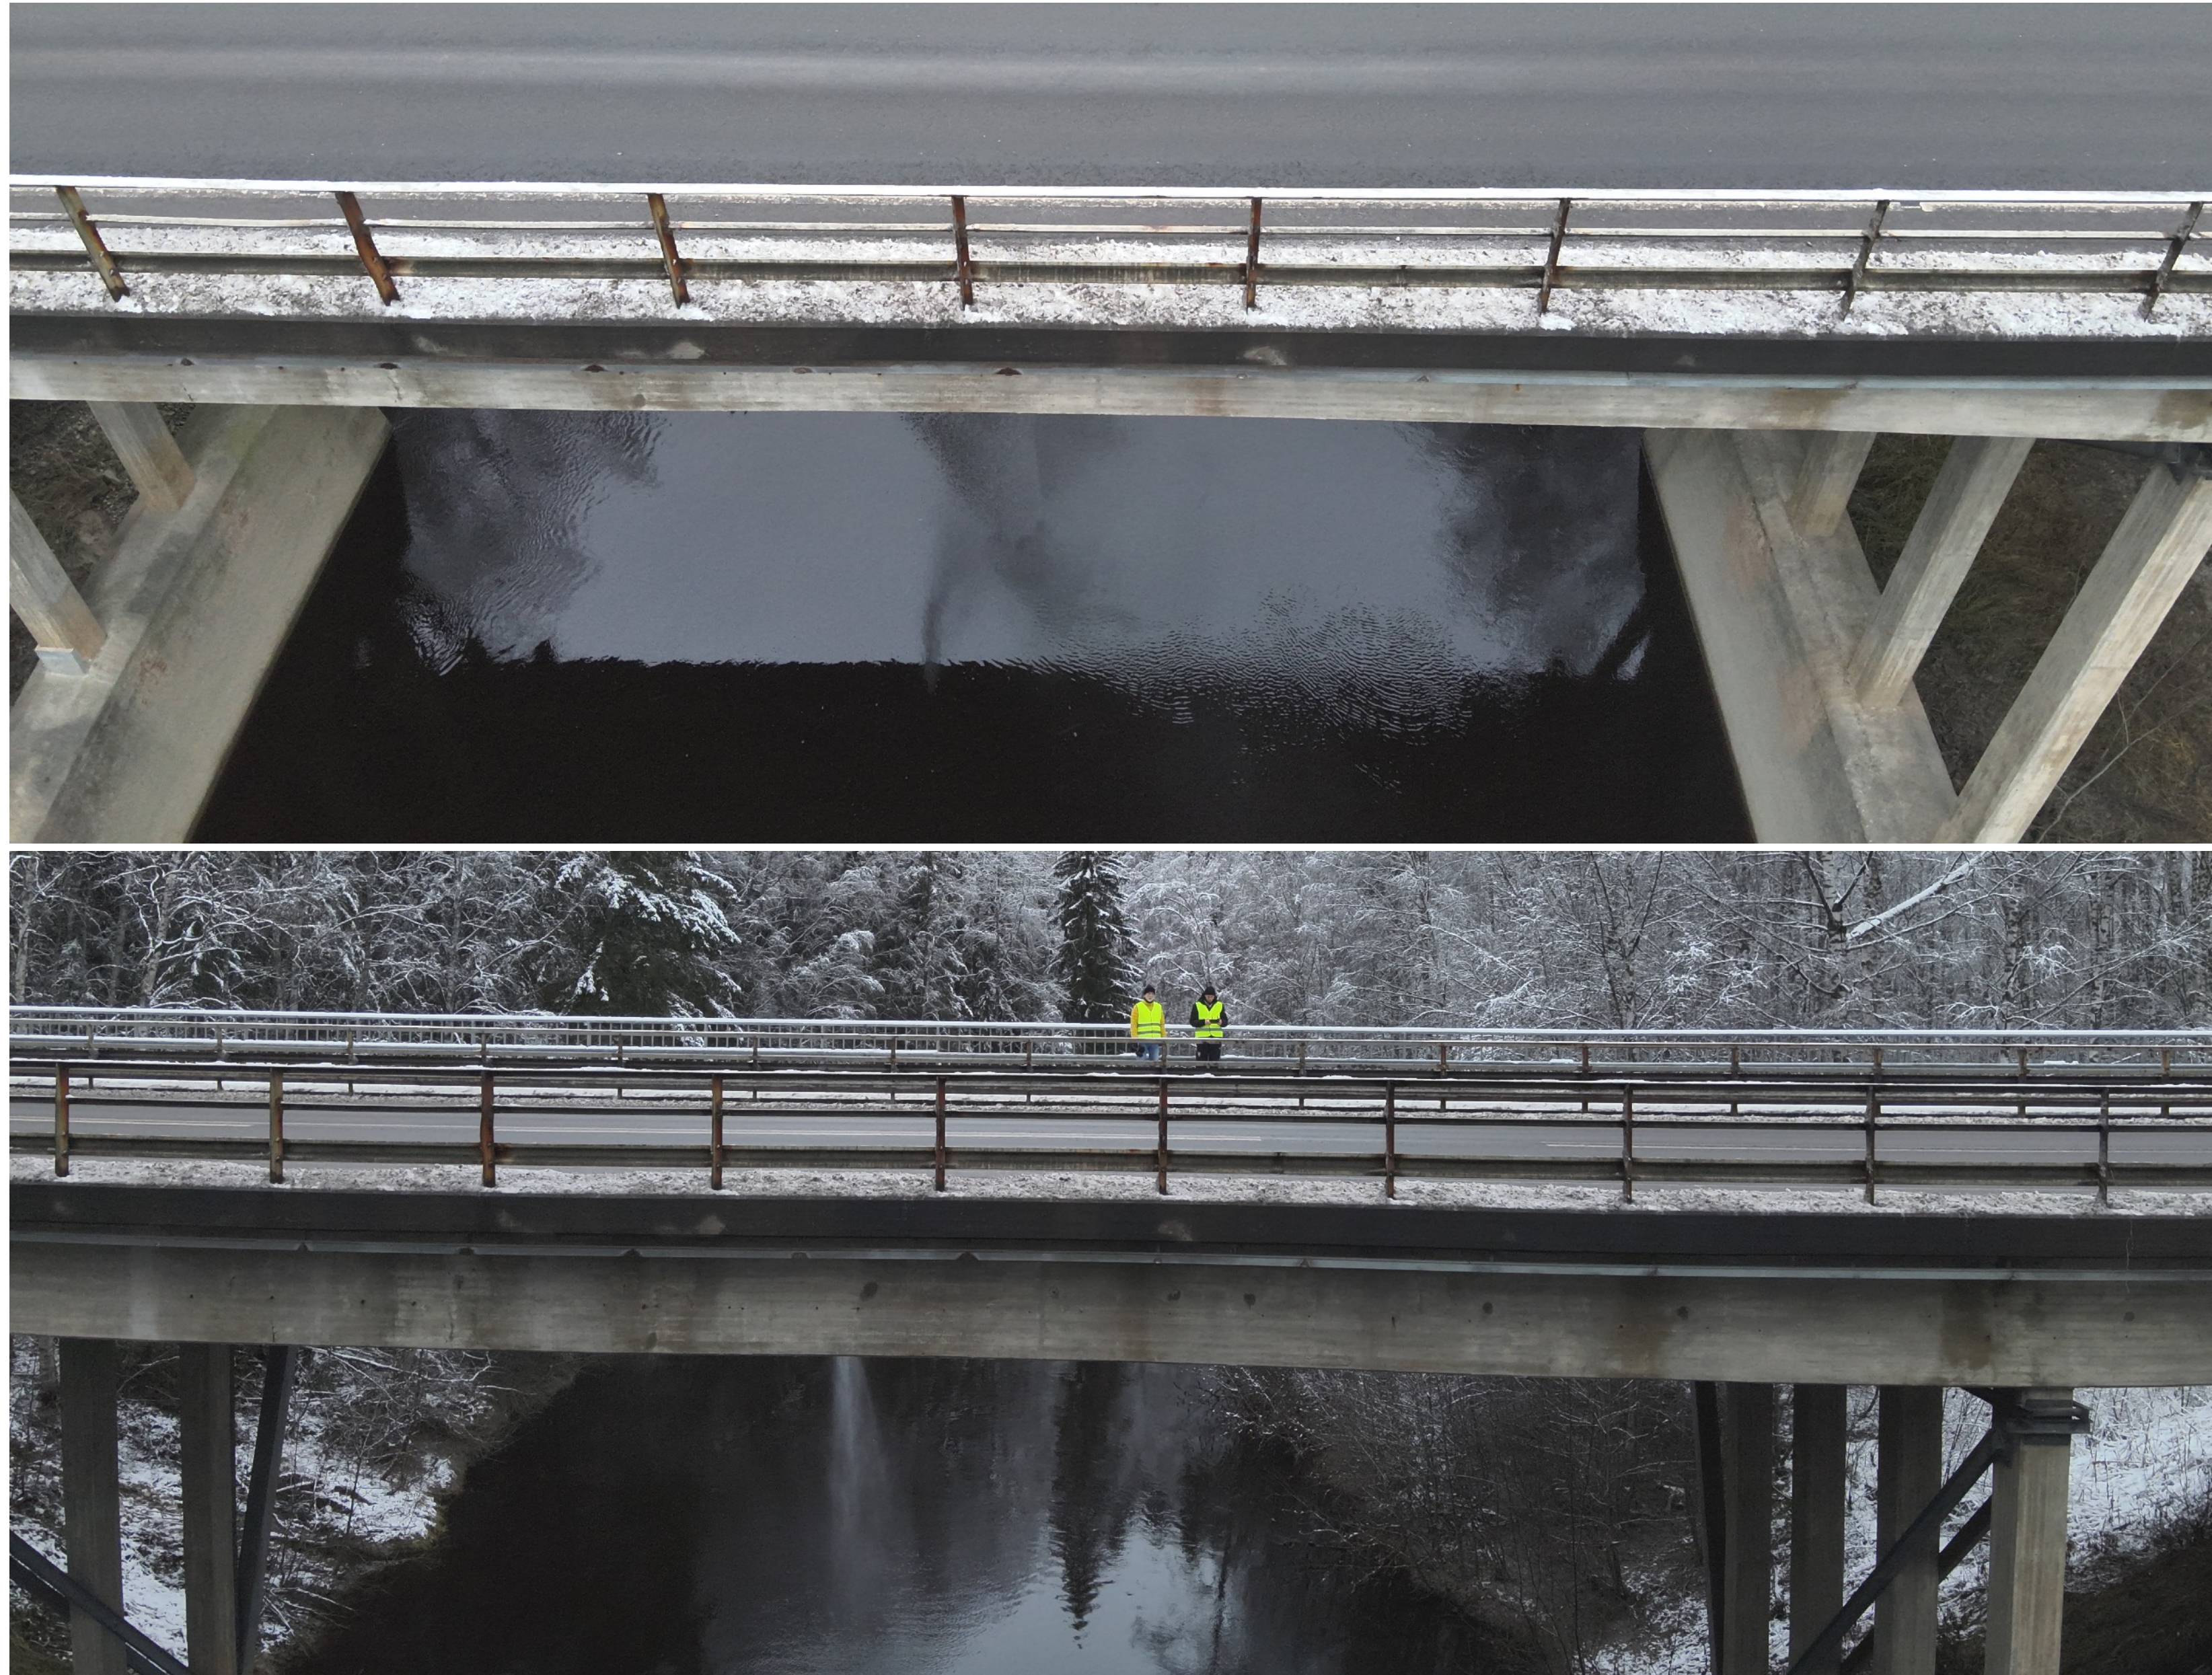
Reunapalkit

- Ei selkeää rapautumista tai lohkeamisesta

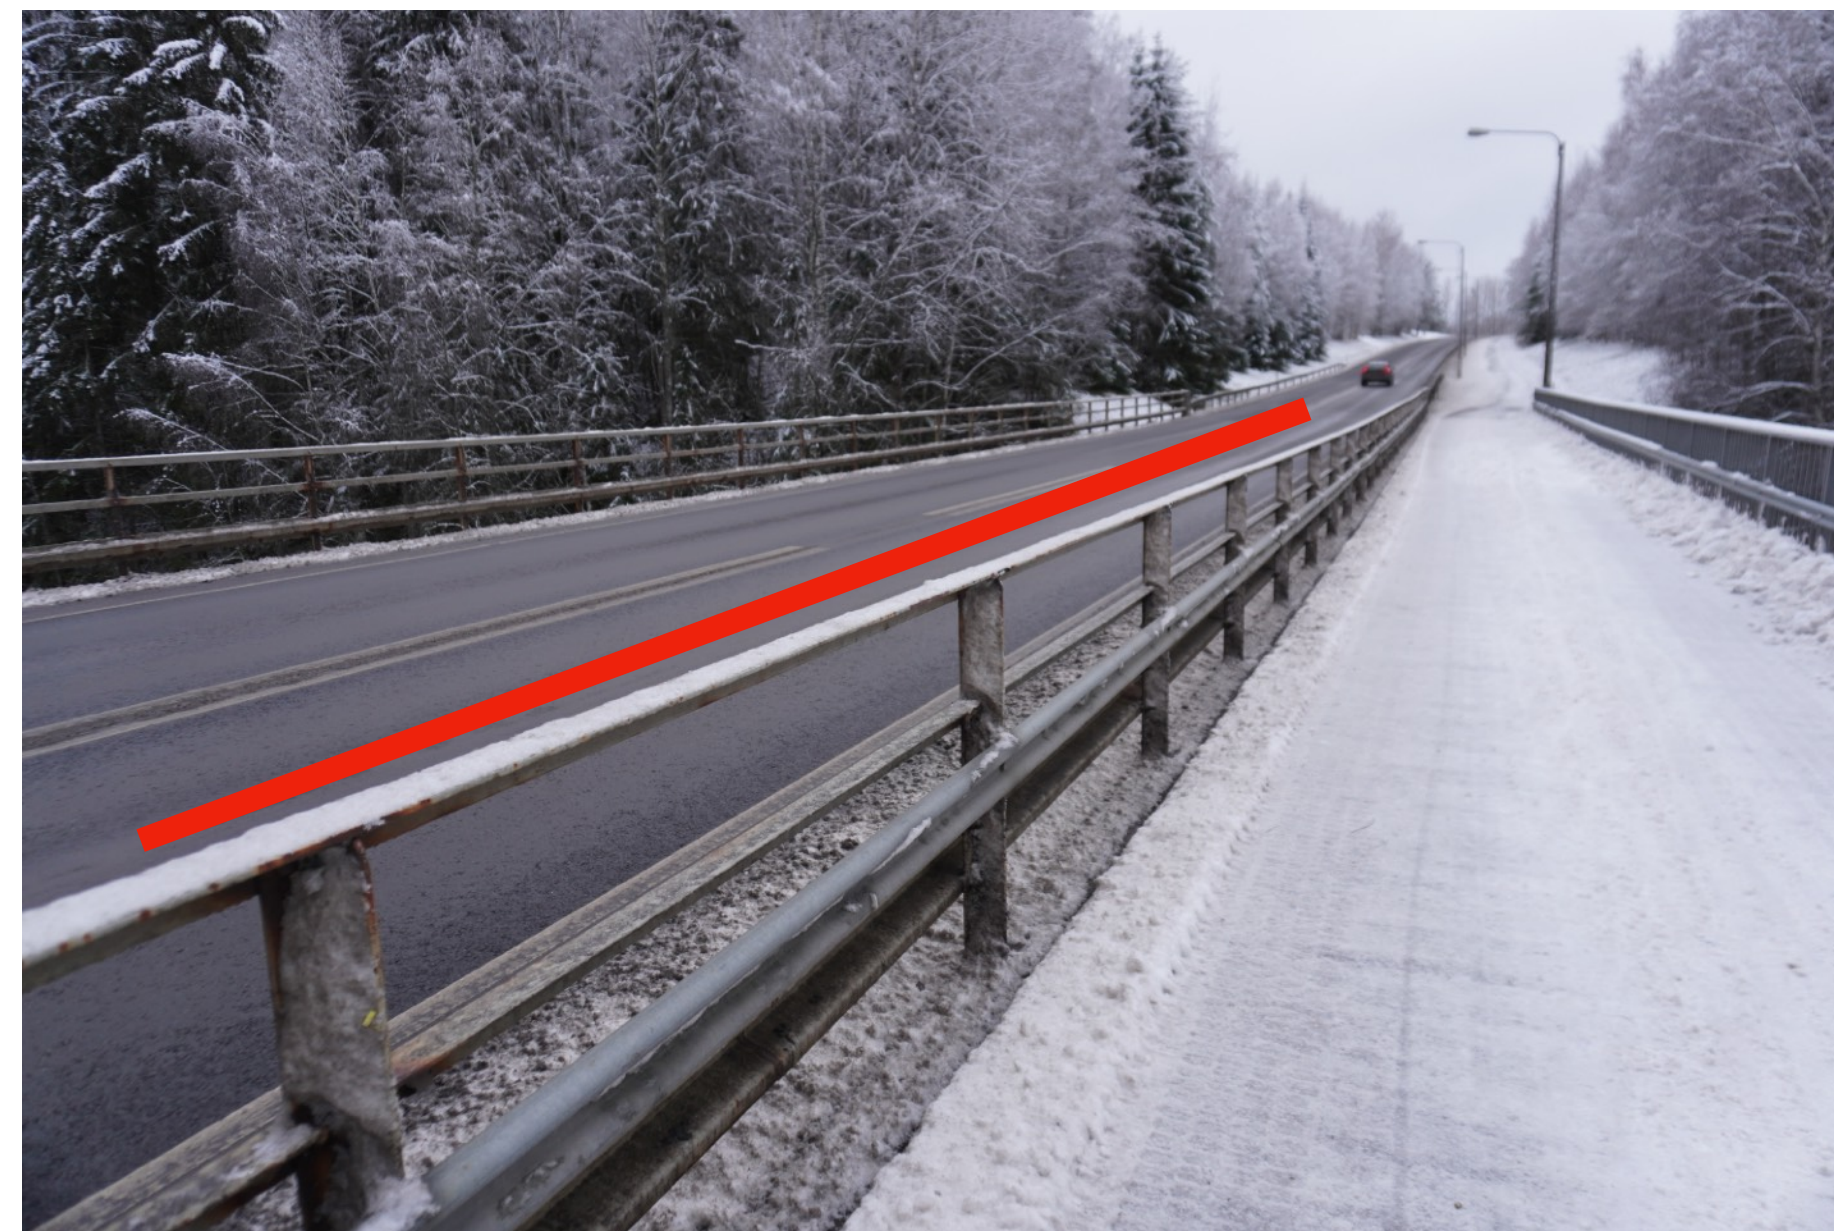
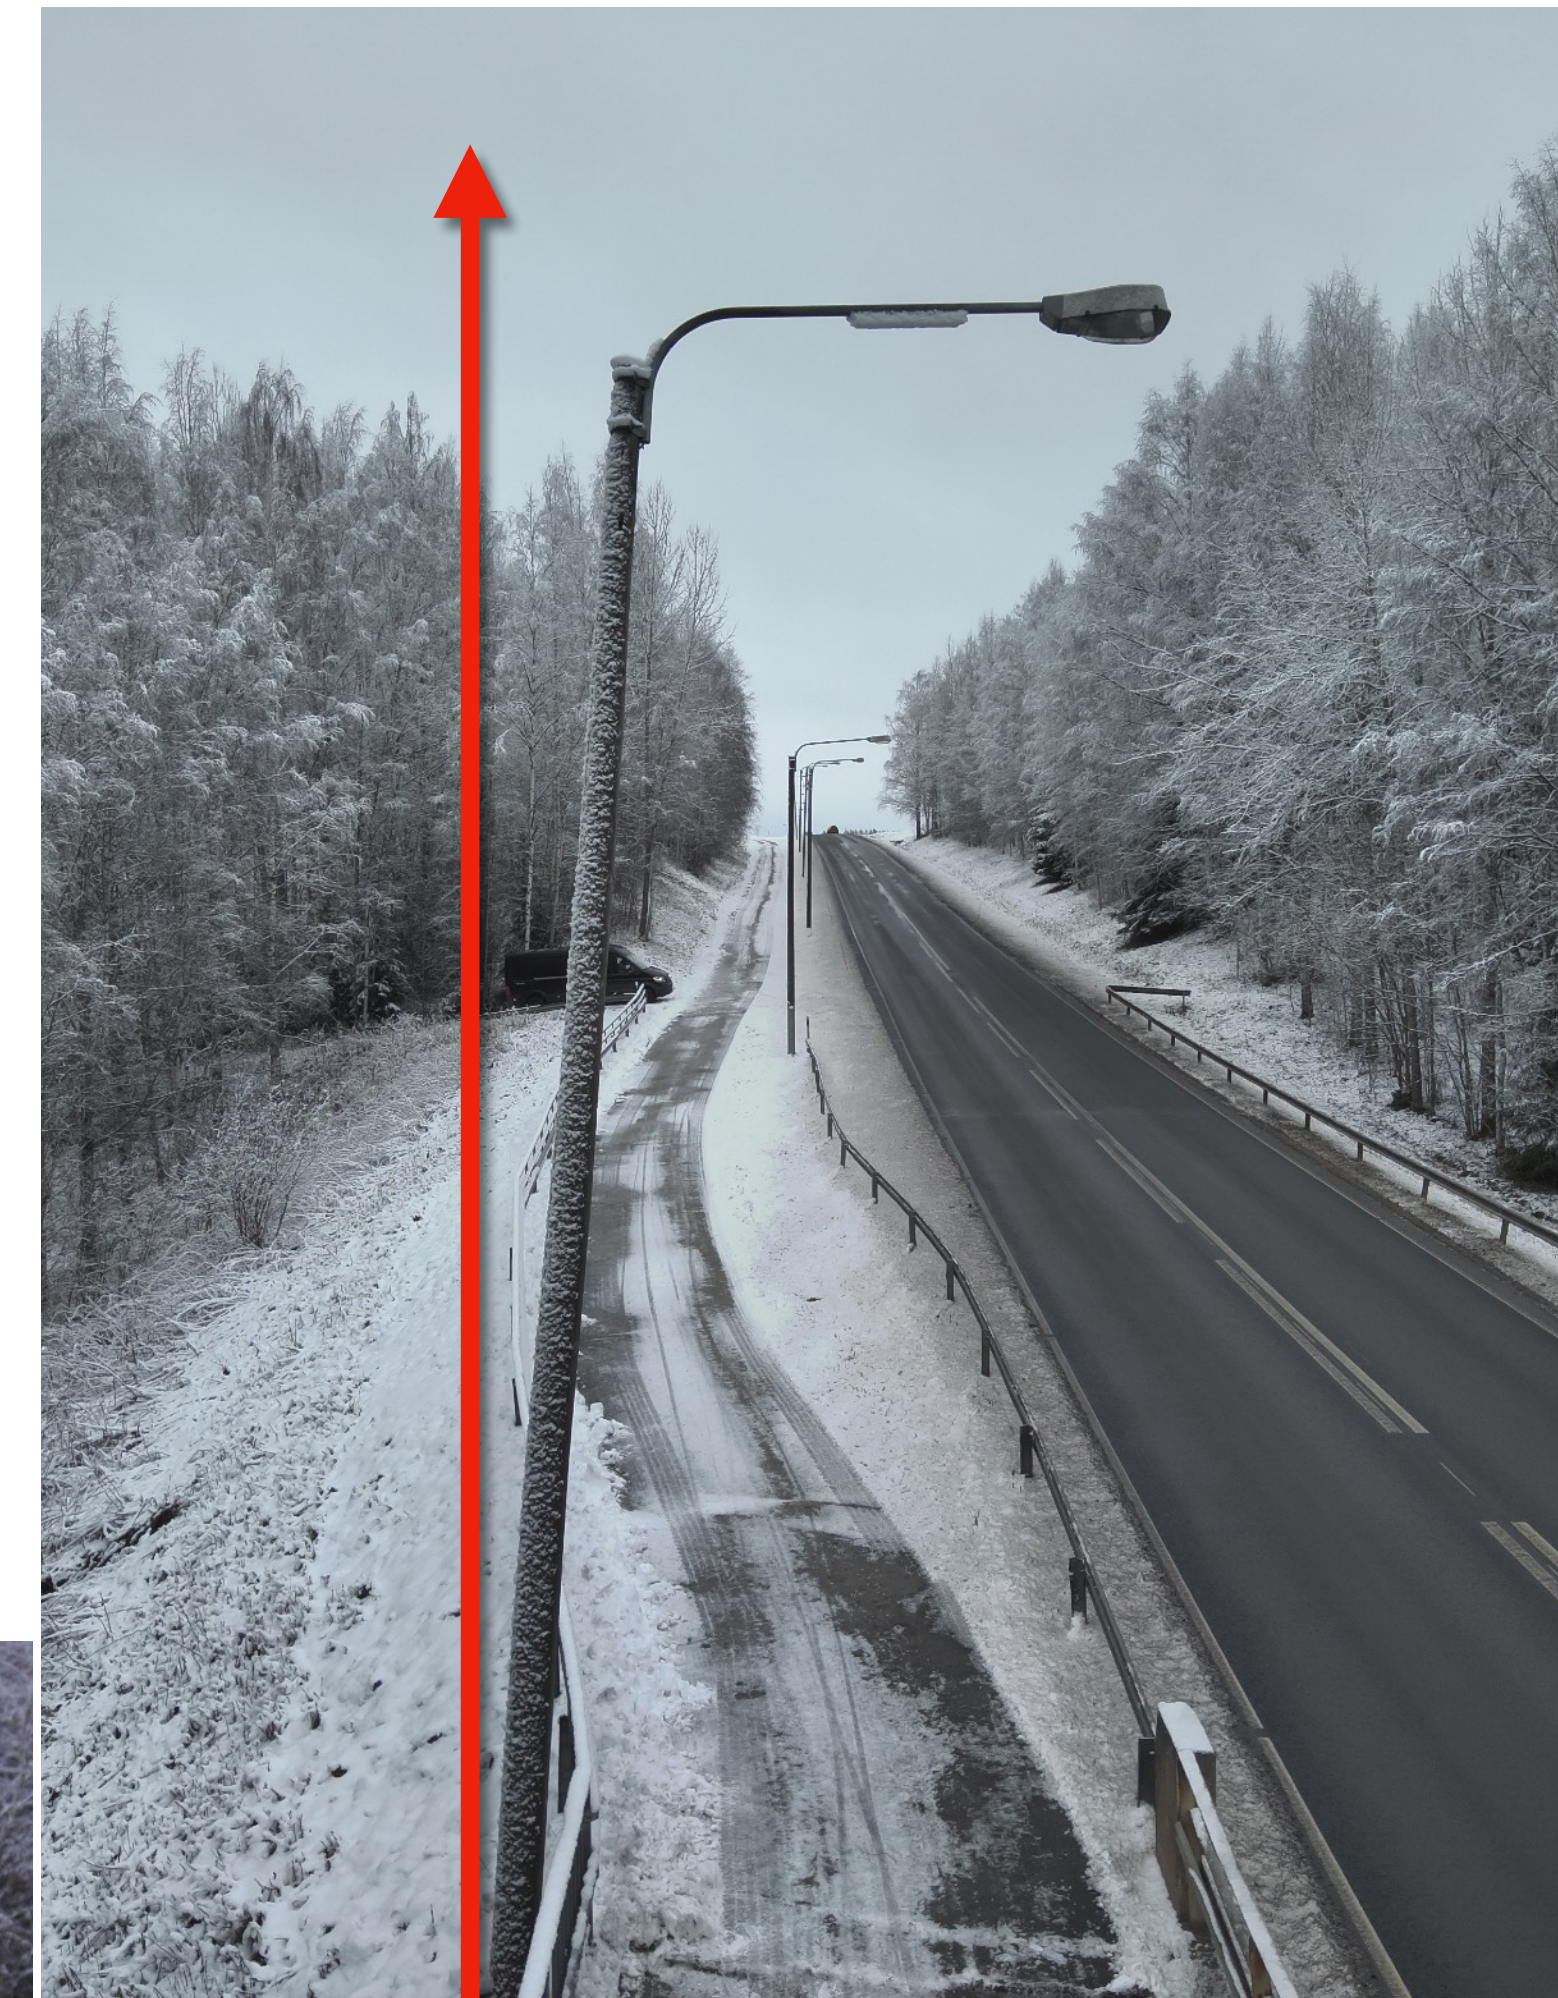
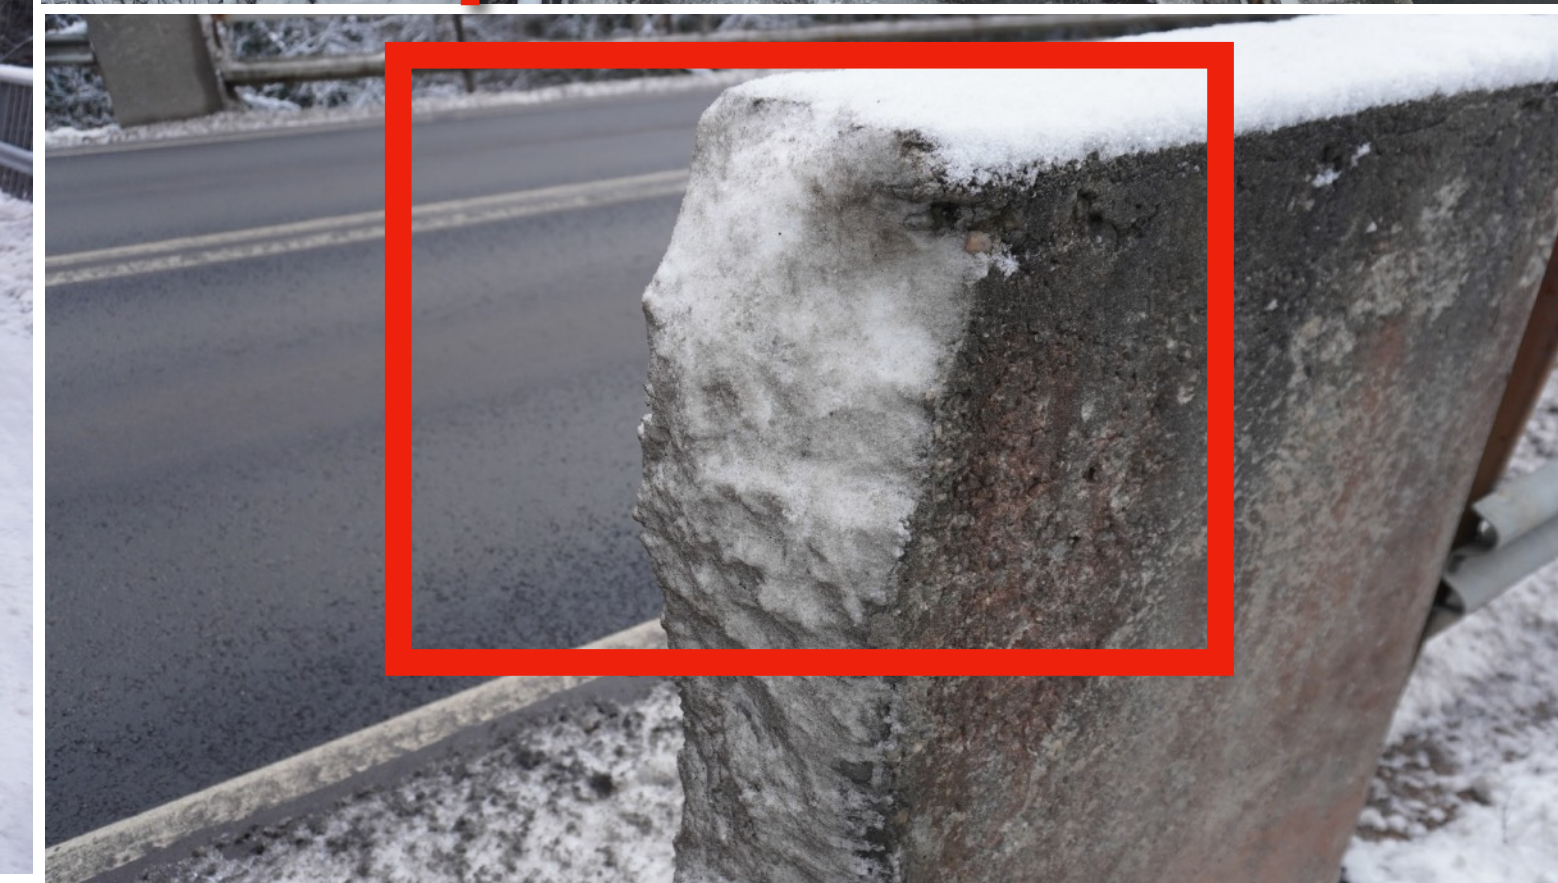
- Pohjoispäädyn **liikennevalopylväs vinossa, silmällä pidettävä**
- Keskimmäisen välikaiteen betoninen pääty **selkeästi lohkeillut**
- Keskimmäisessä kaiteessa useita **heikkoja kohtia**

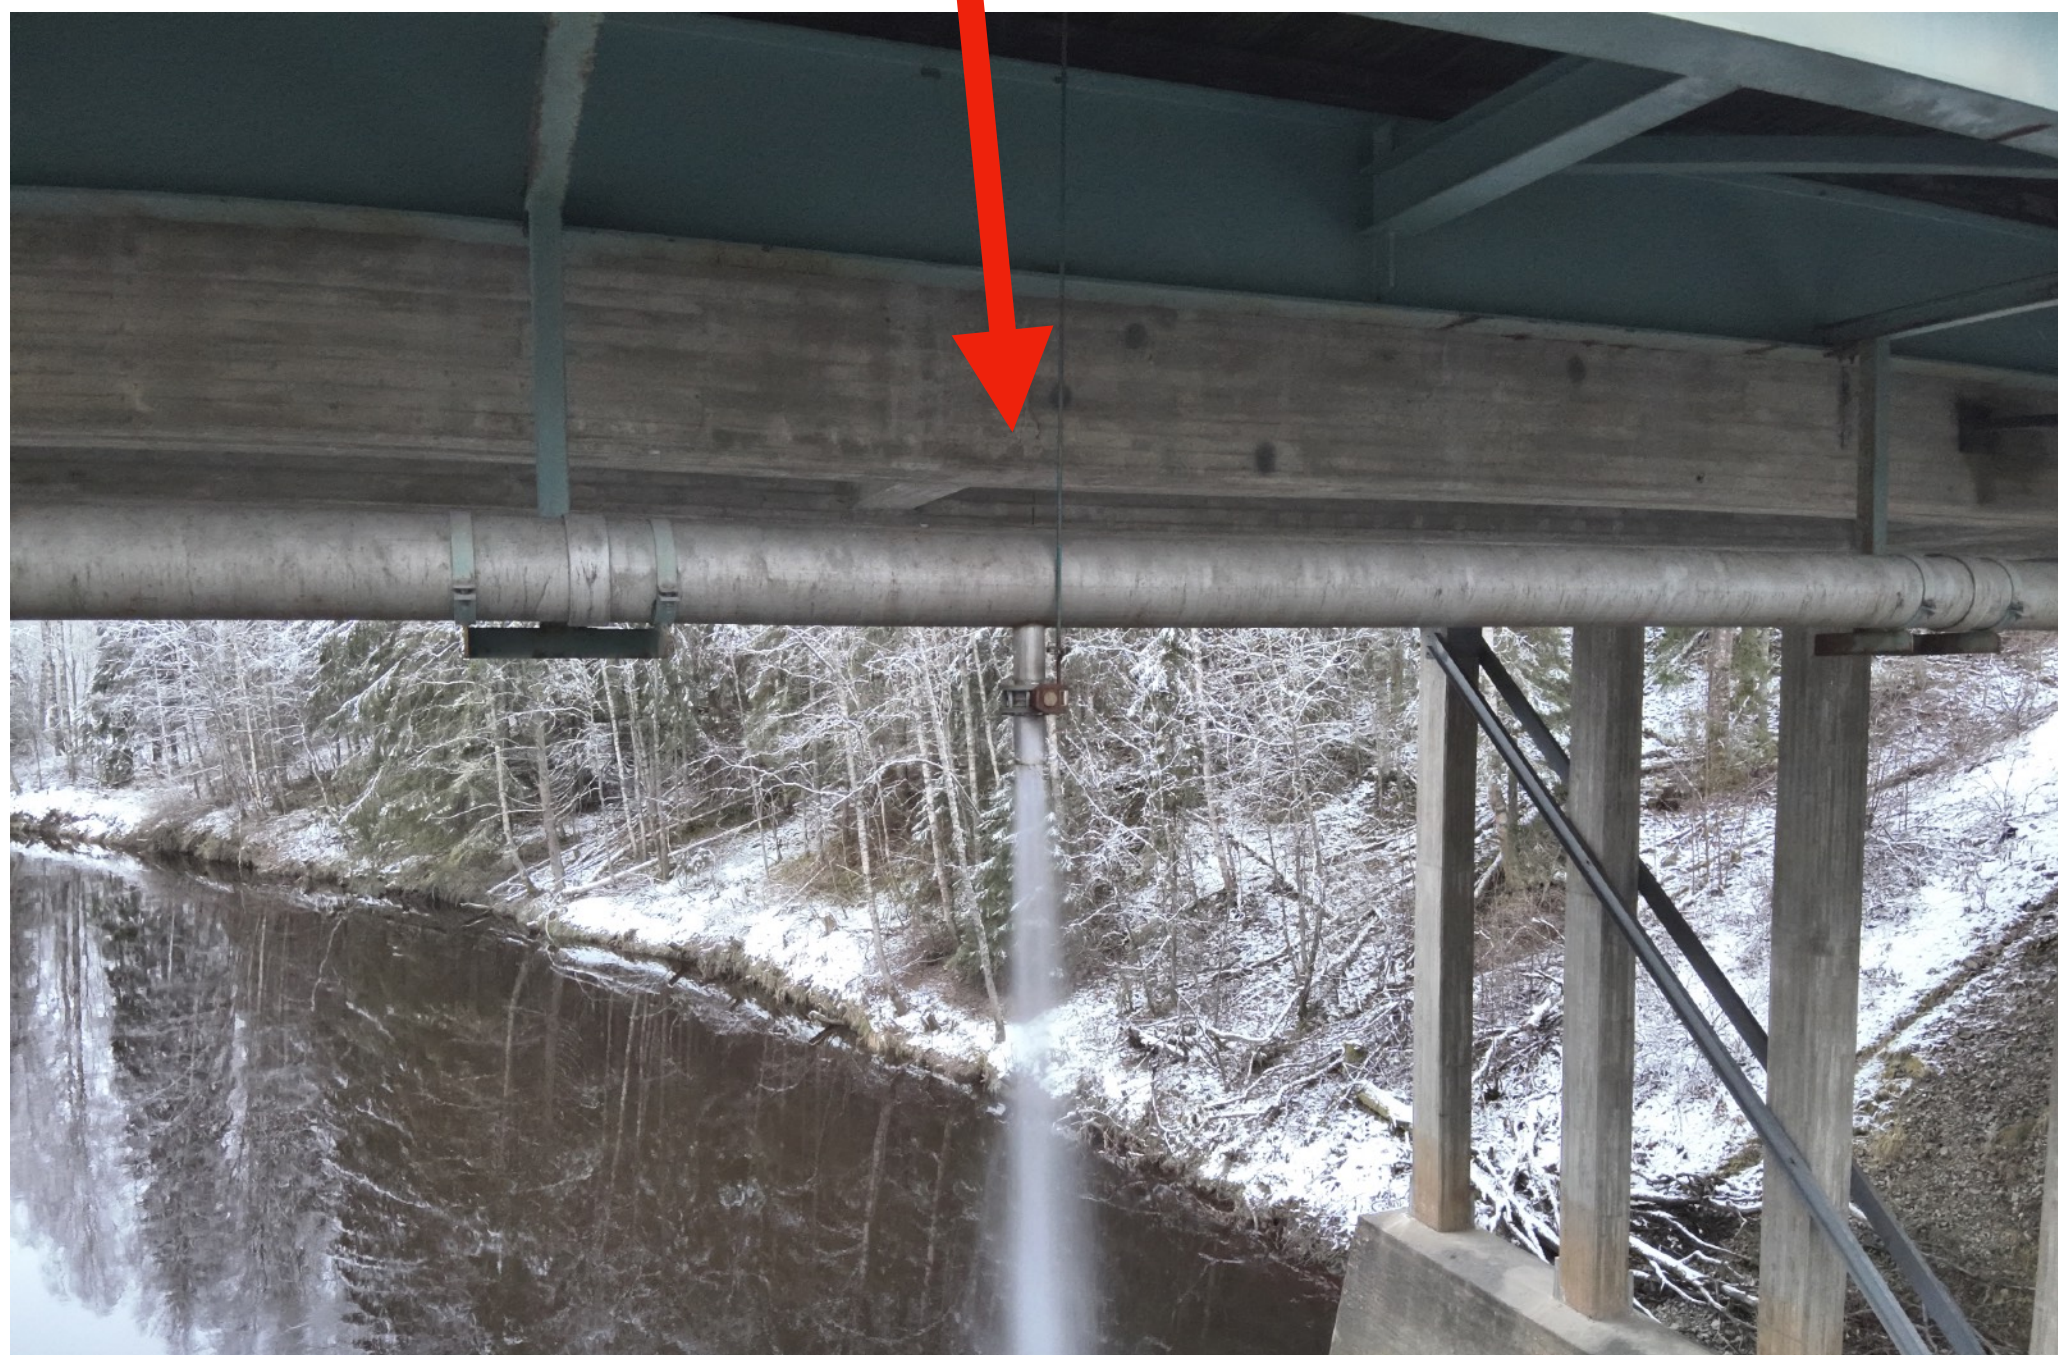
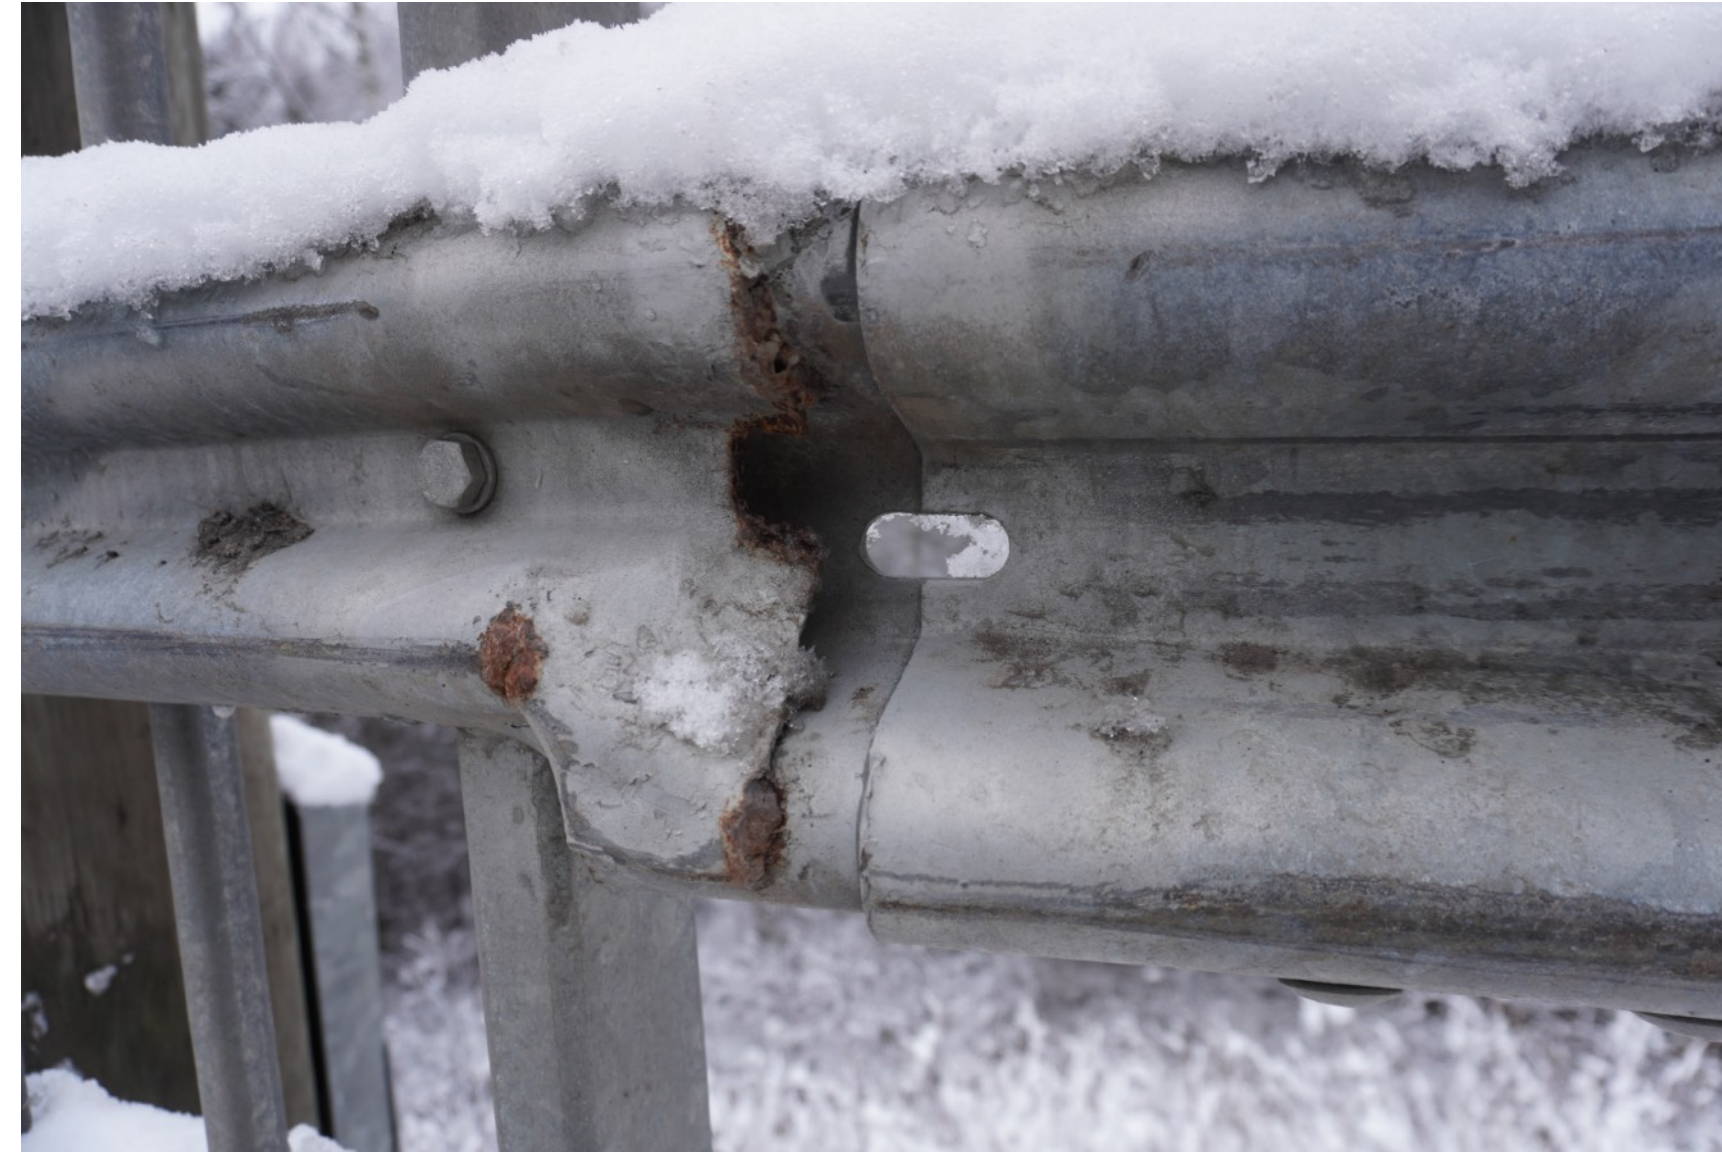
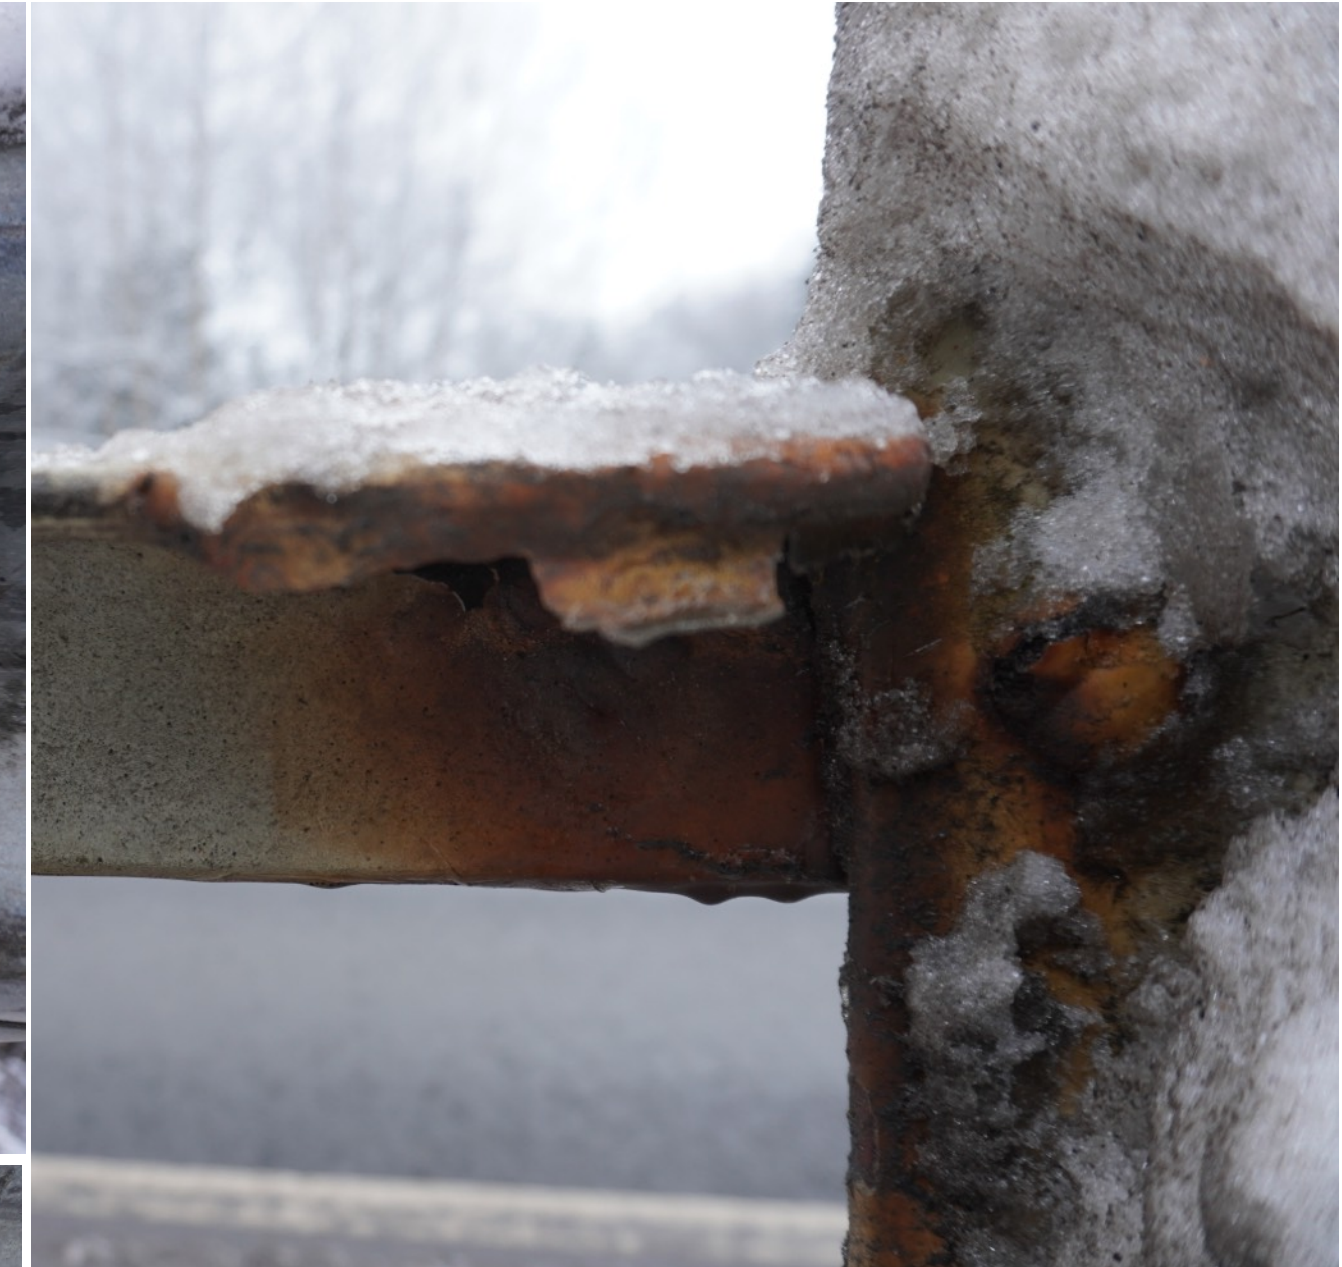
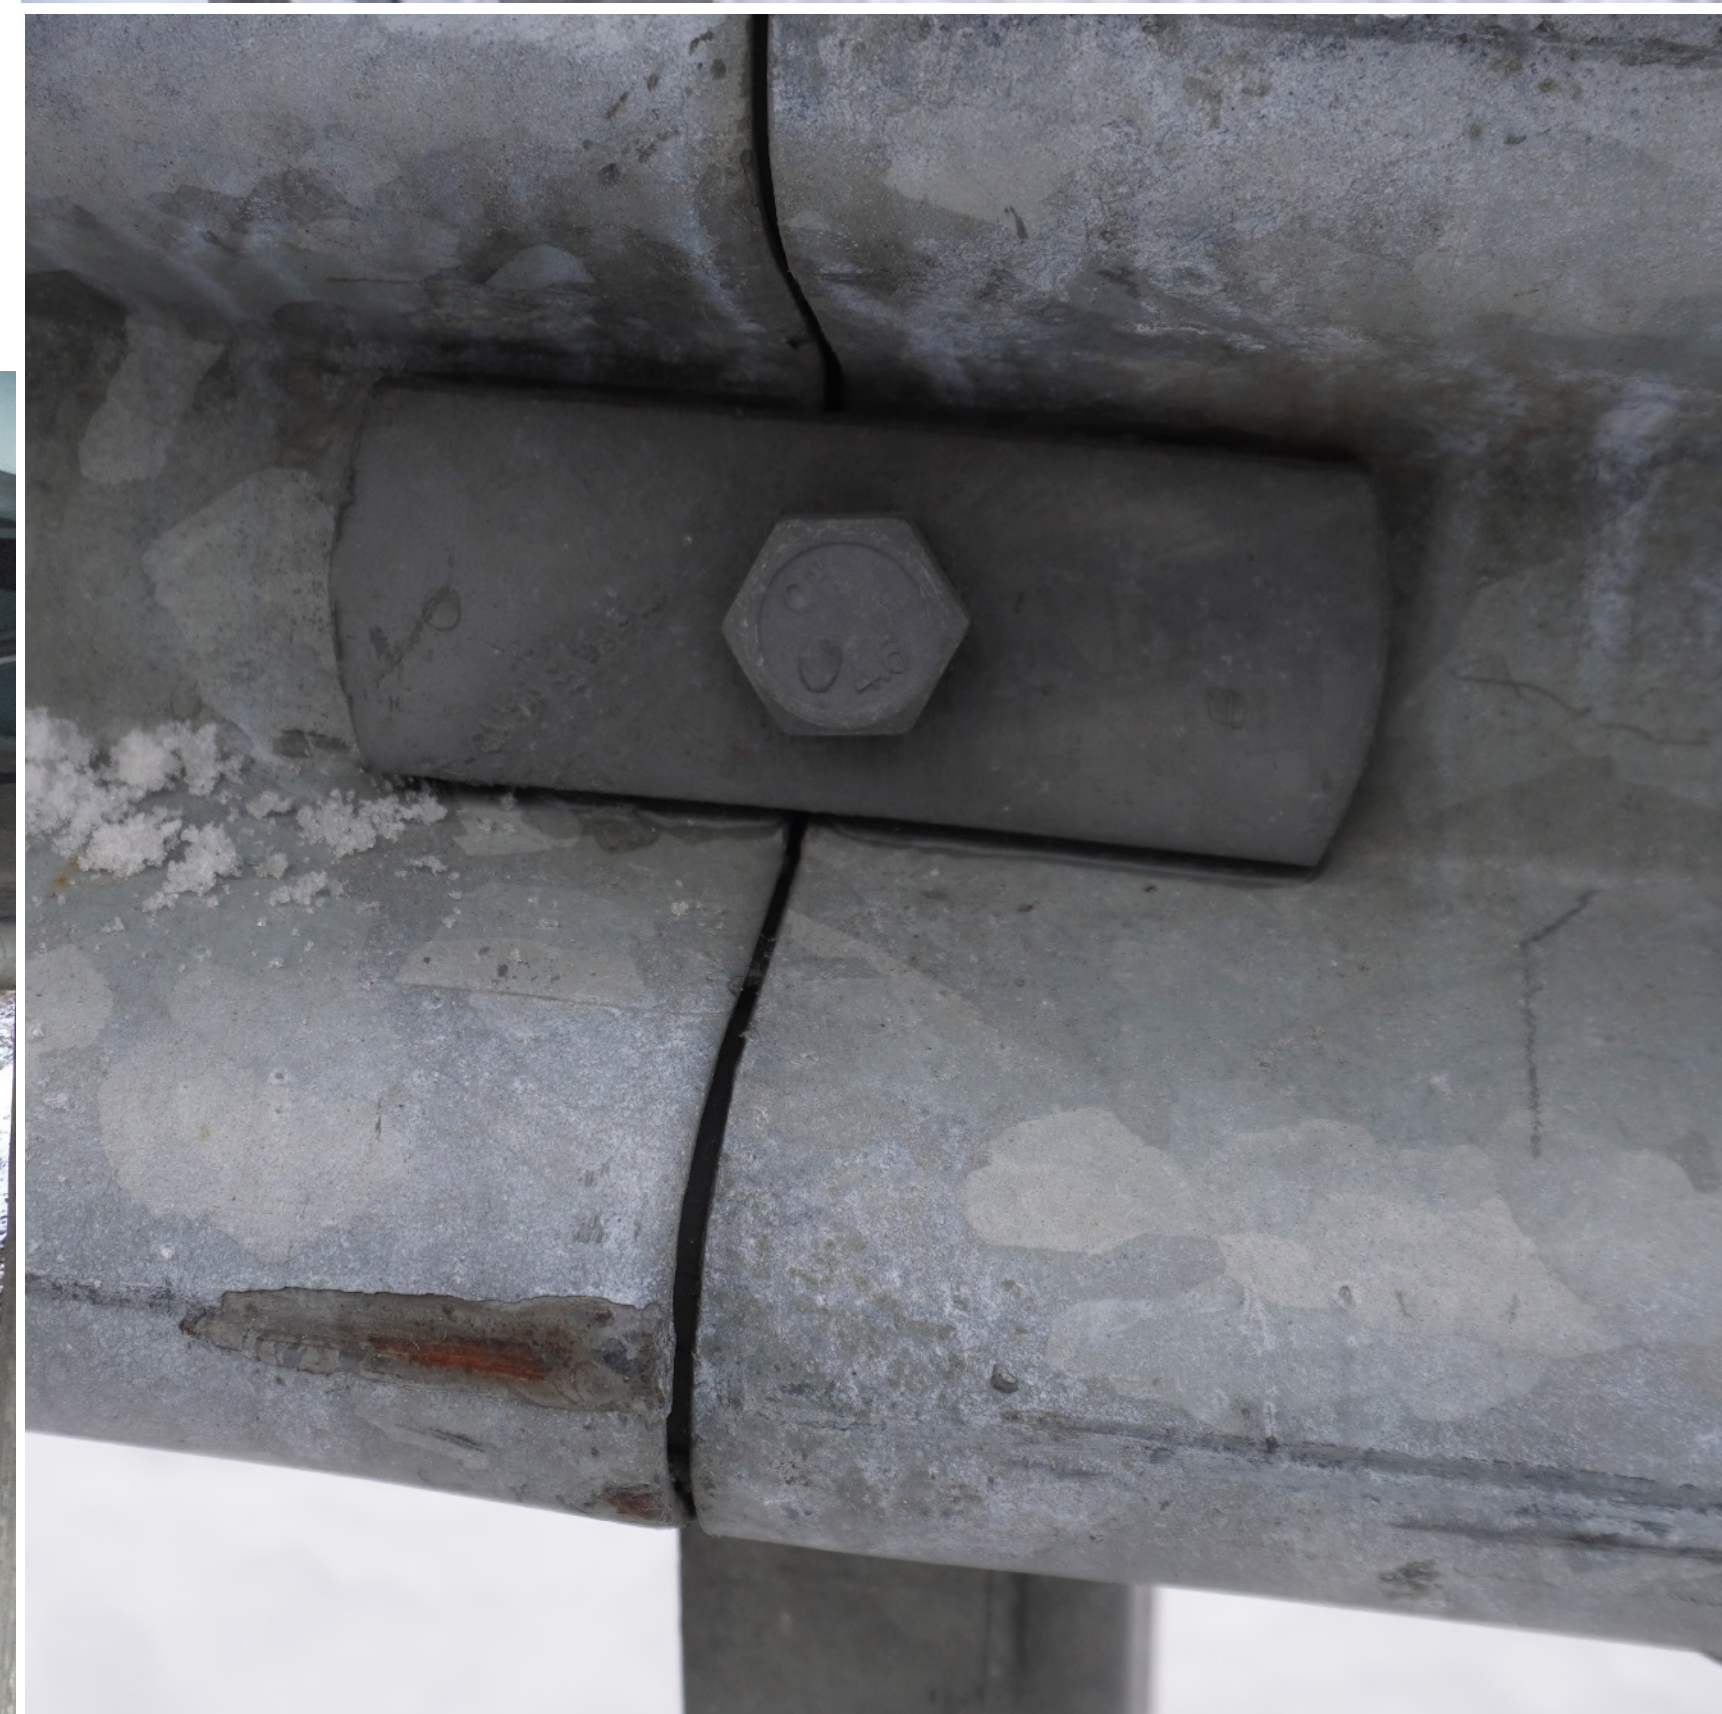
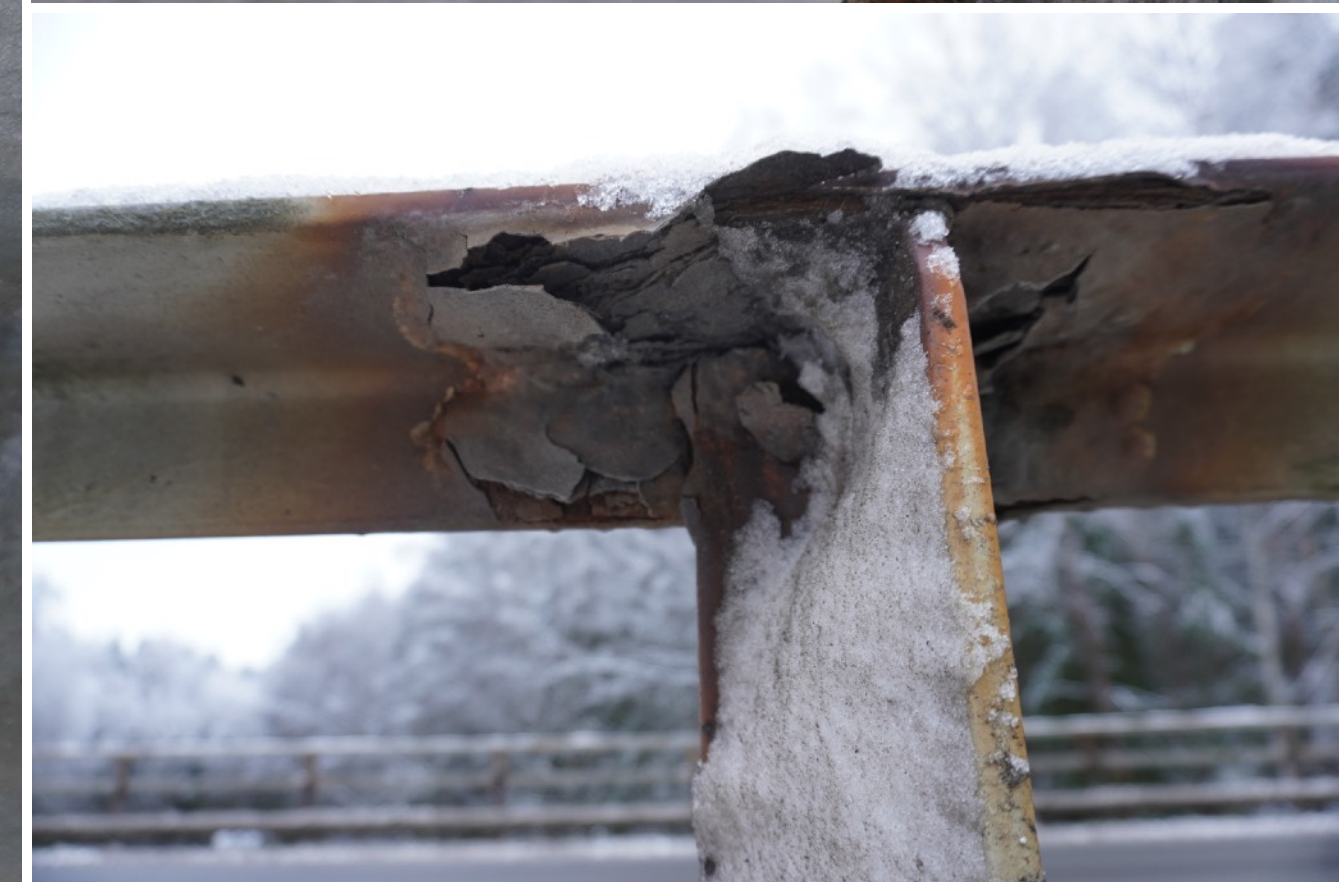
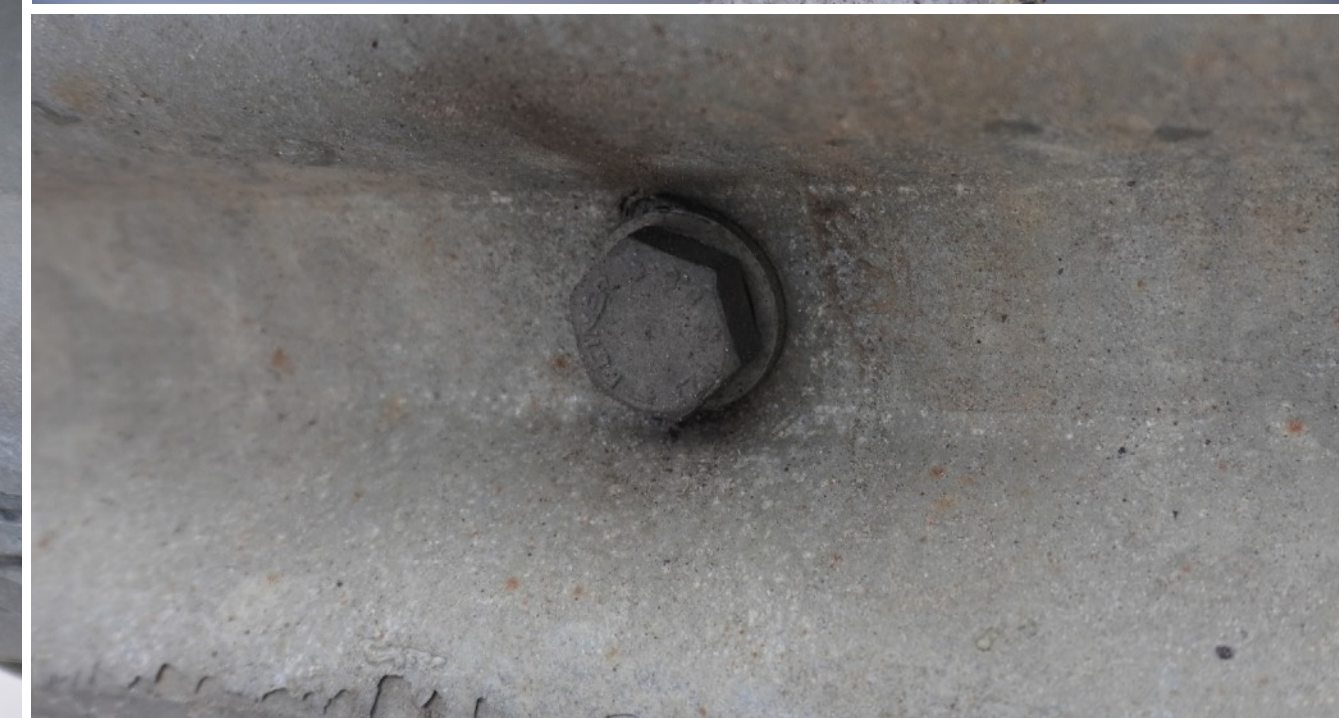
- Pultit ja kiinnikkeet ehjänä ja tiukasti kiinni
- Välikaiteessa **paljon korroosion heikentämiä, lohkeilevia kohtia, irtoaa potkaisulla**
- Kevyenliikenteen sillan alla vesijohto ja tyhjennysventtiili: **Tyhjennyshaaran venttiili päästää läpi tai on auennut tien tärinästä**
