Siltatarkastus

Sorvarin silta

Kauhajoki

Tehnyt Etelä-pohjanmaan opiston
droonilinja 2026

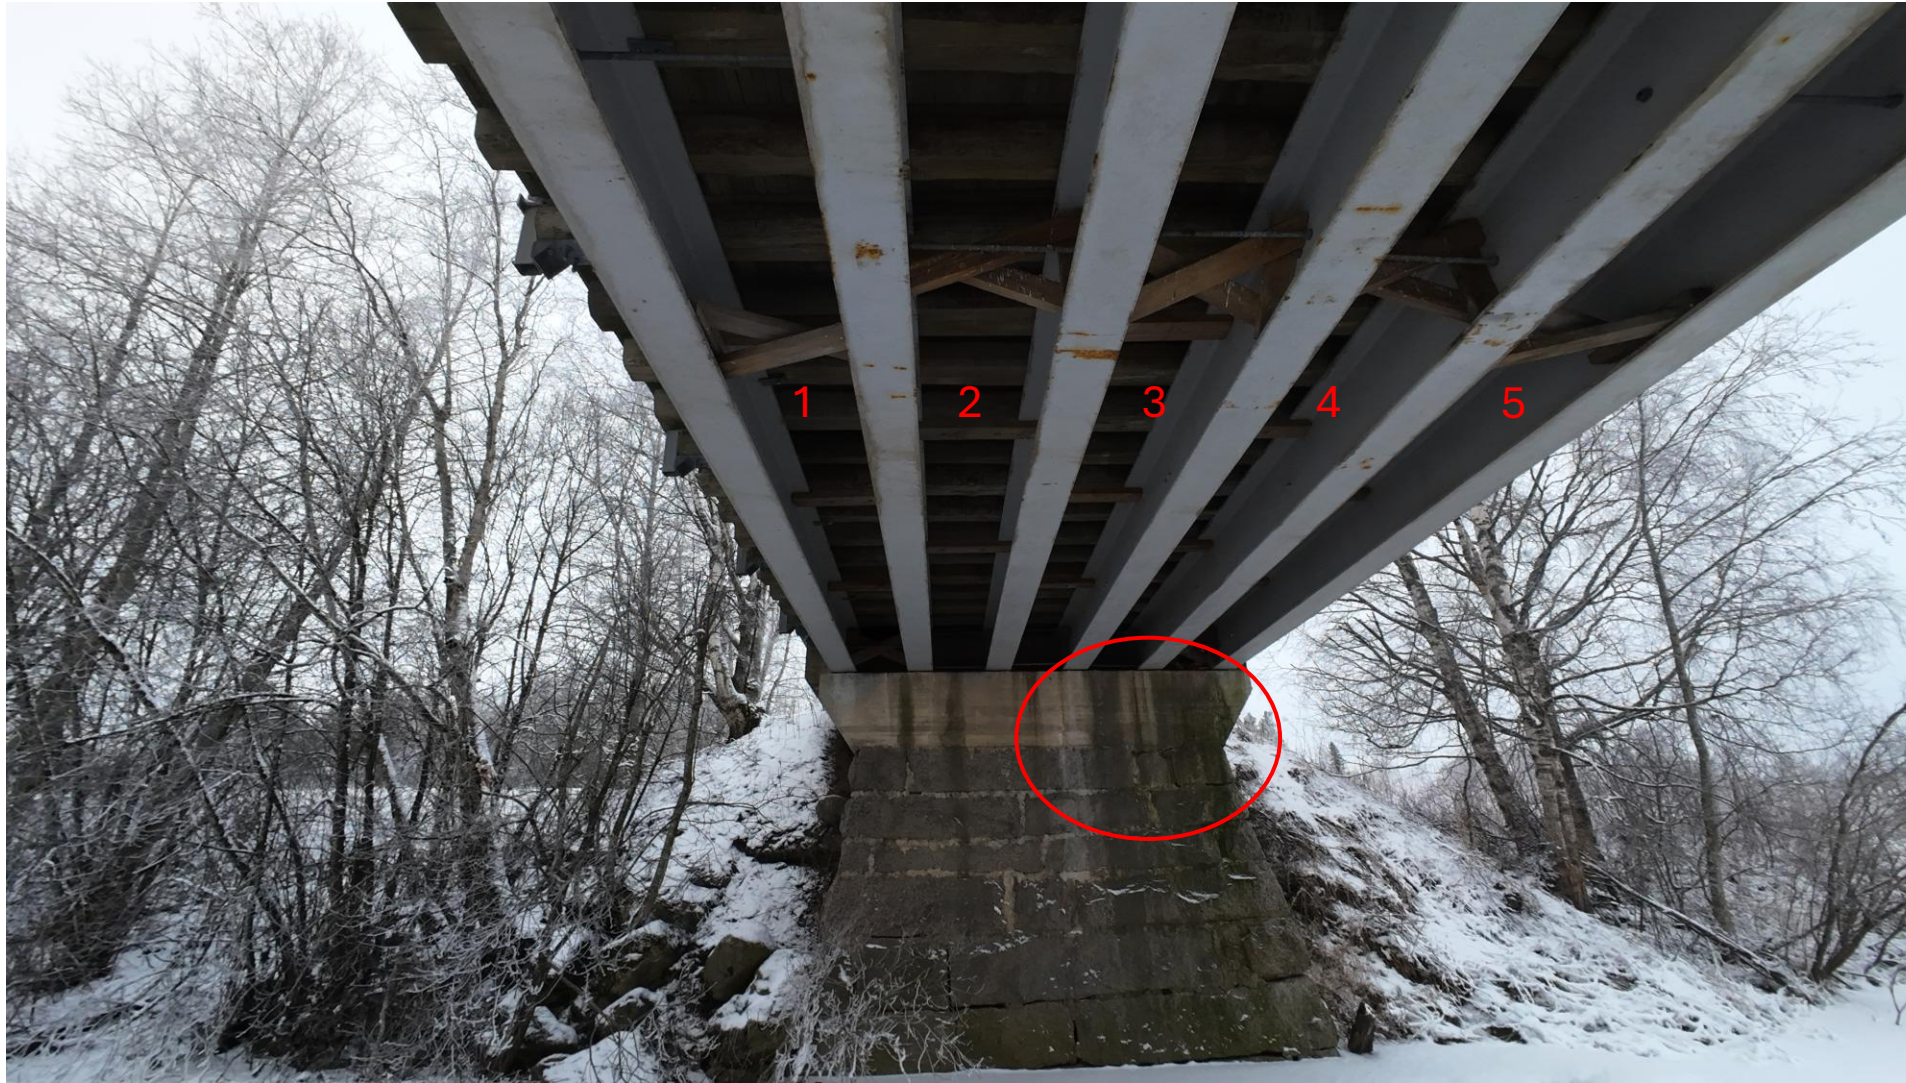
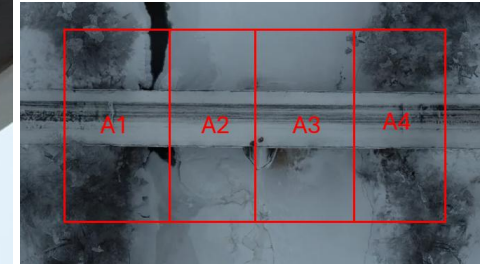
Kuva 1, kohta A1.

Maatuessa näkyy jälkiä veden vuotamisesta. Ympyröity.

Välituet kohdissa 1, 3 ja 5 ovat kaatuneet. Paikoin ruostetta.

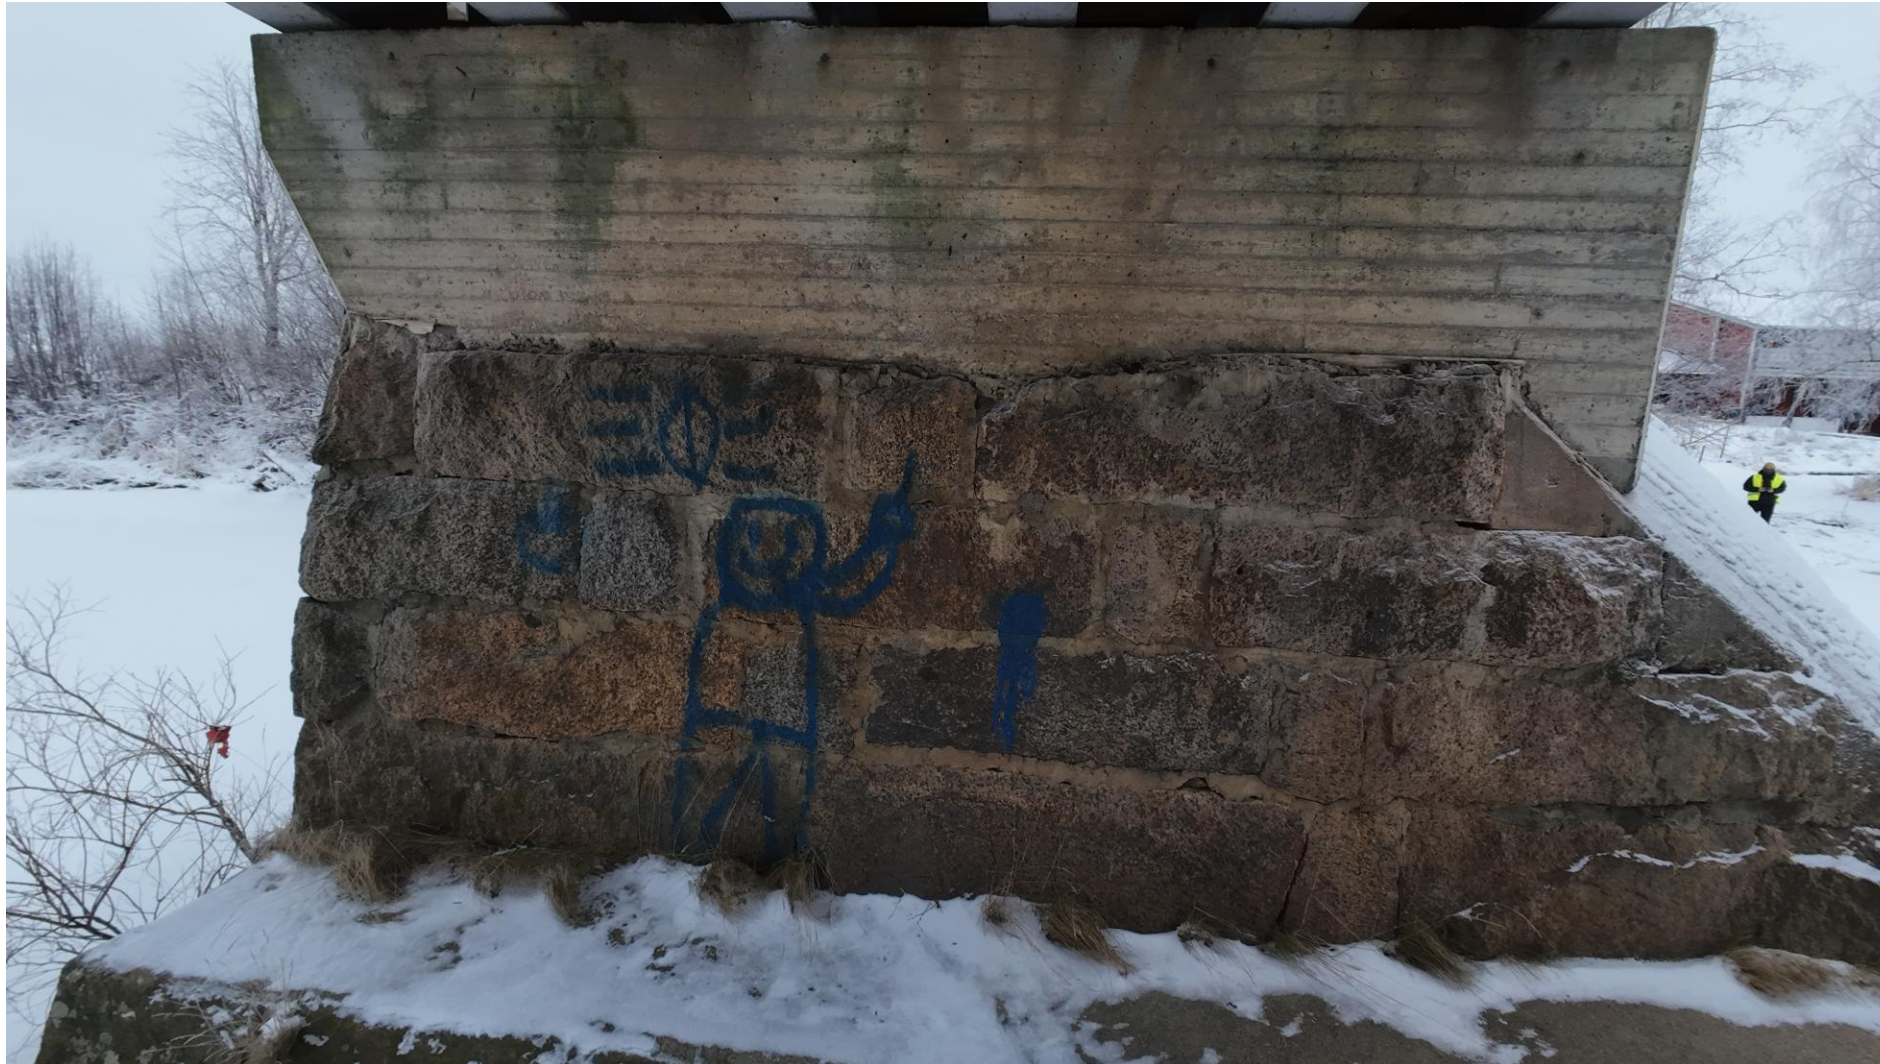
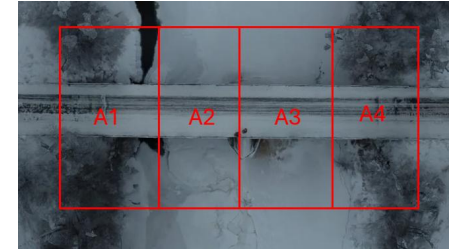
Kuva 2, kohta A2.

Sillan keskimmäviseen maatukeen on käyty spraymaalamaassa piirustuksia. Myös kasvustoa huomattavissa pohjarakenteessa.

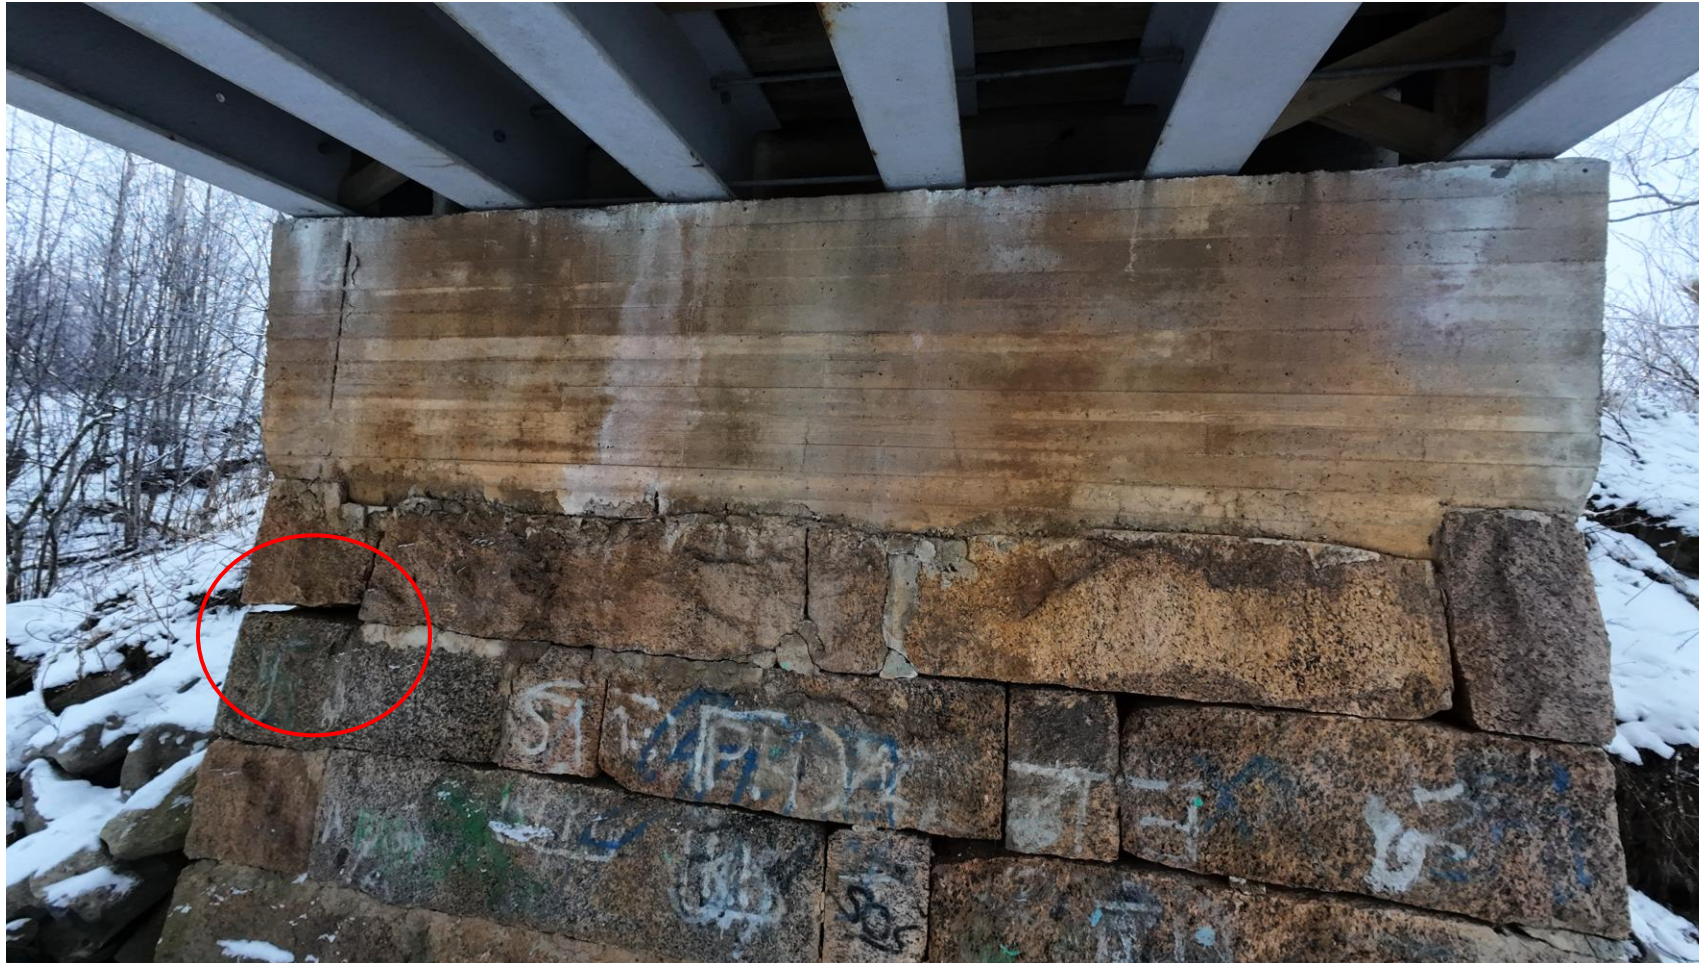
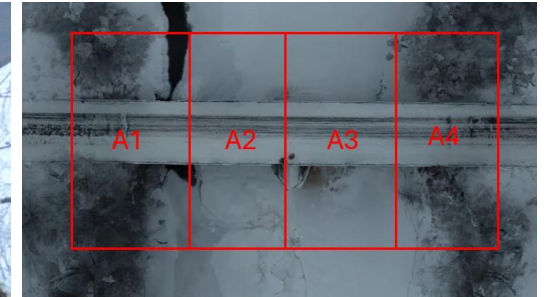
Kuva 3, kohta A4.

Maatukeen on käyty spraymaalamalla erilaisia merkkejä. Kivien välissä isoja rakoja. Ympyröity

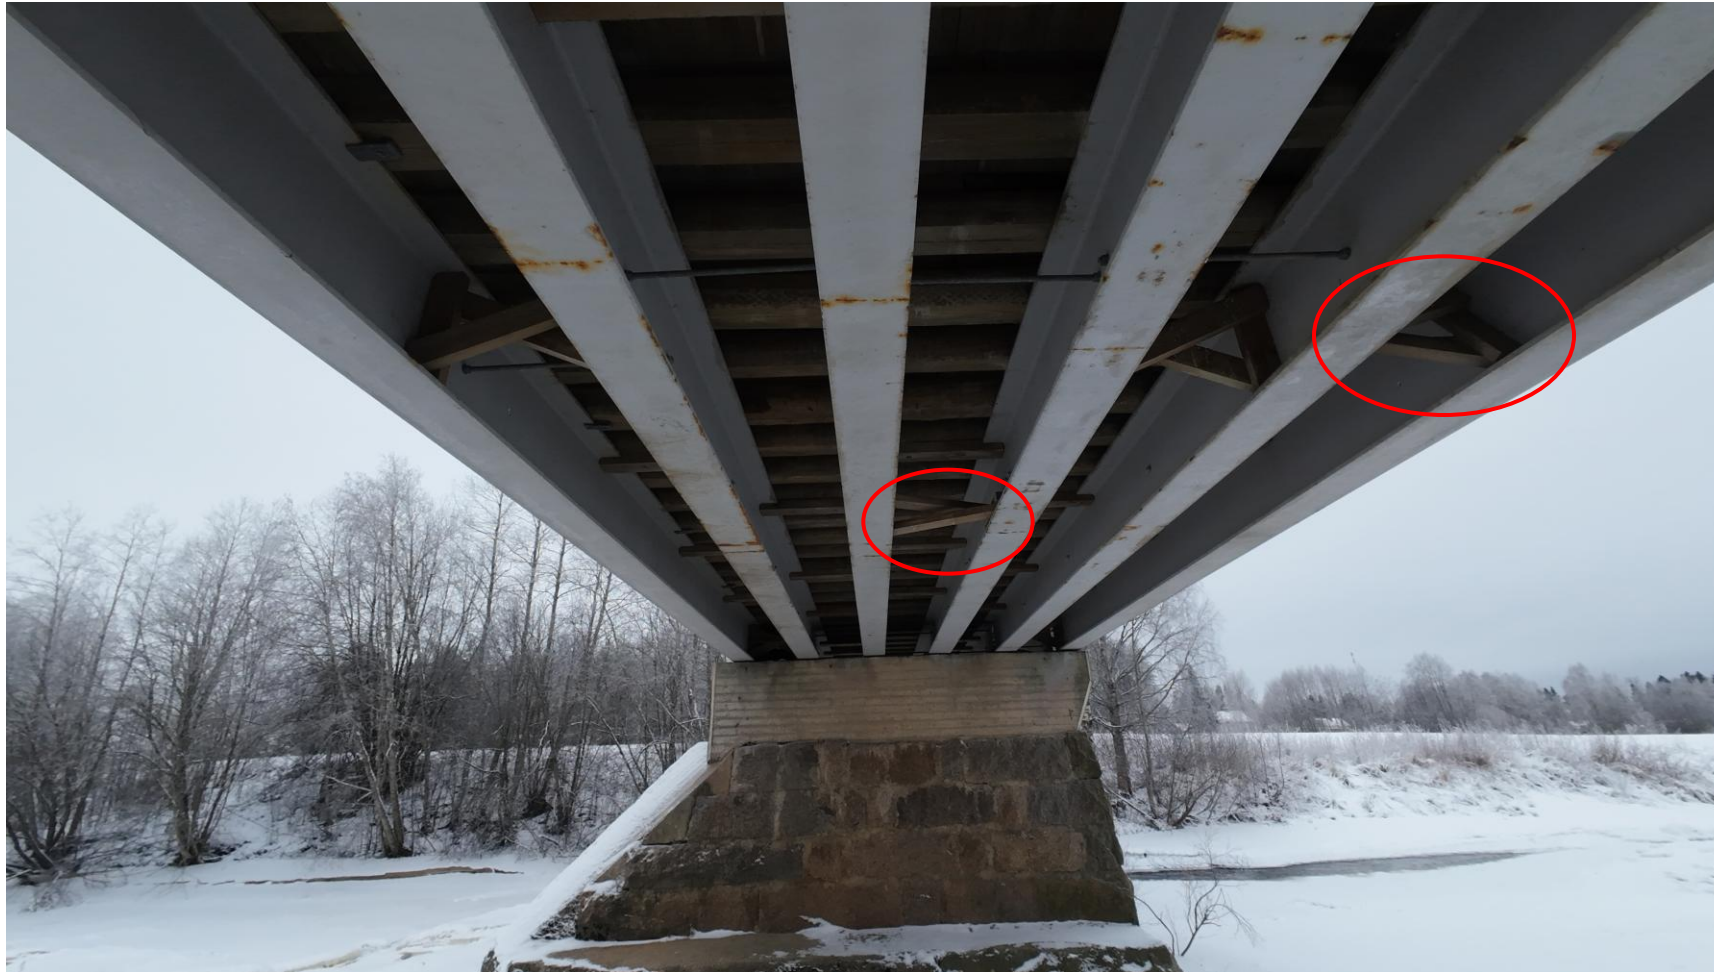
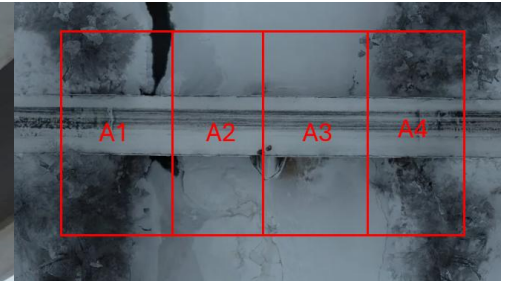
Kuva 4, kohta A3.

Kaksi välitukea on kaatunut, ympyröity. Paikoin ruostetta.

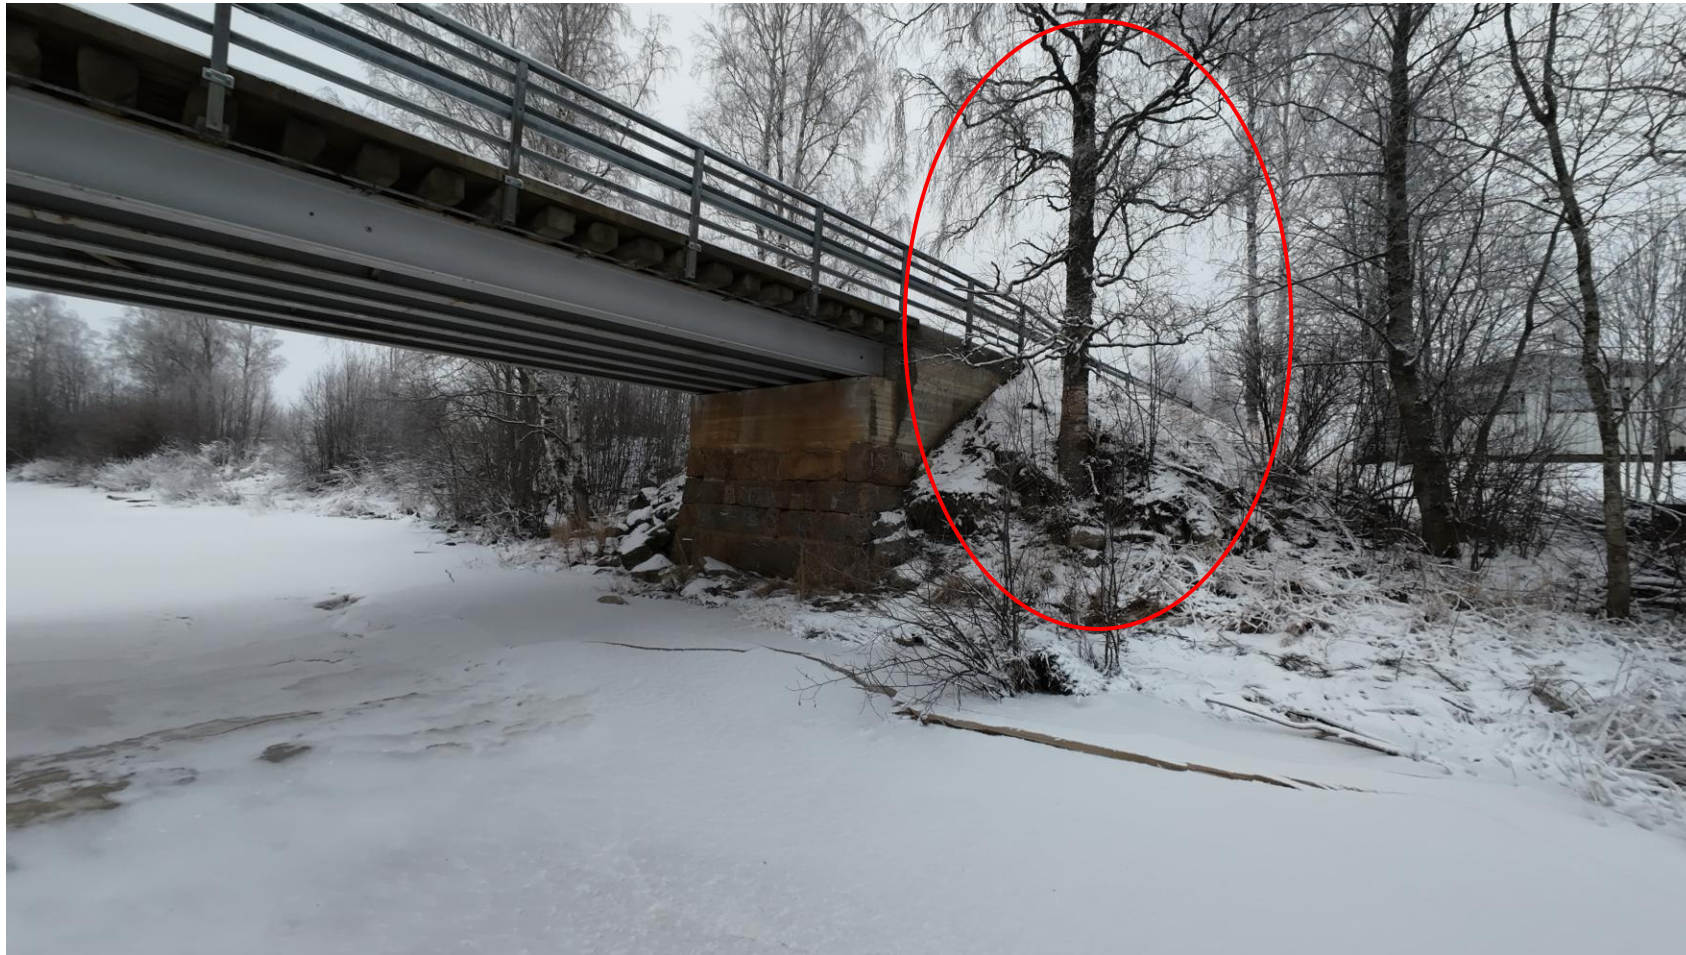
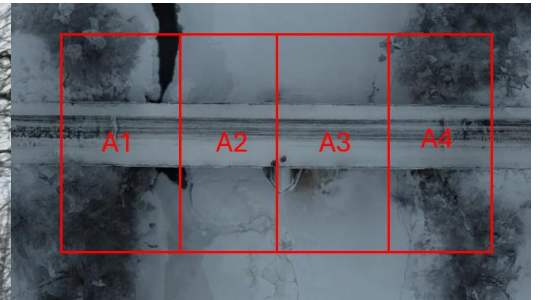
Kuva 5, kohta A4.

Puustoa on hyvin lähellä tietä ja siltaa. Ympyröity.

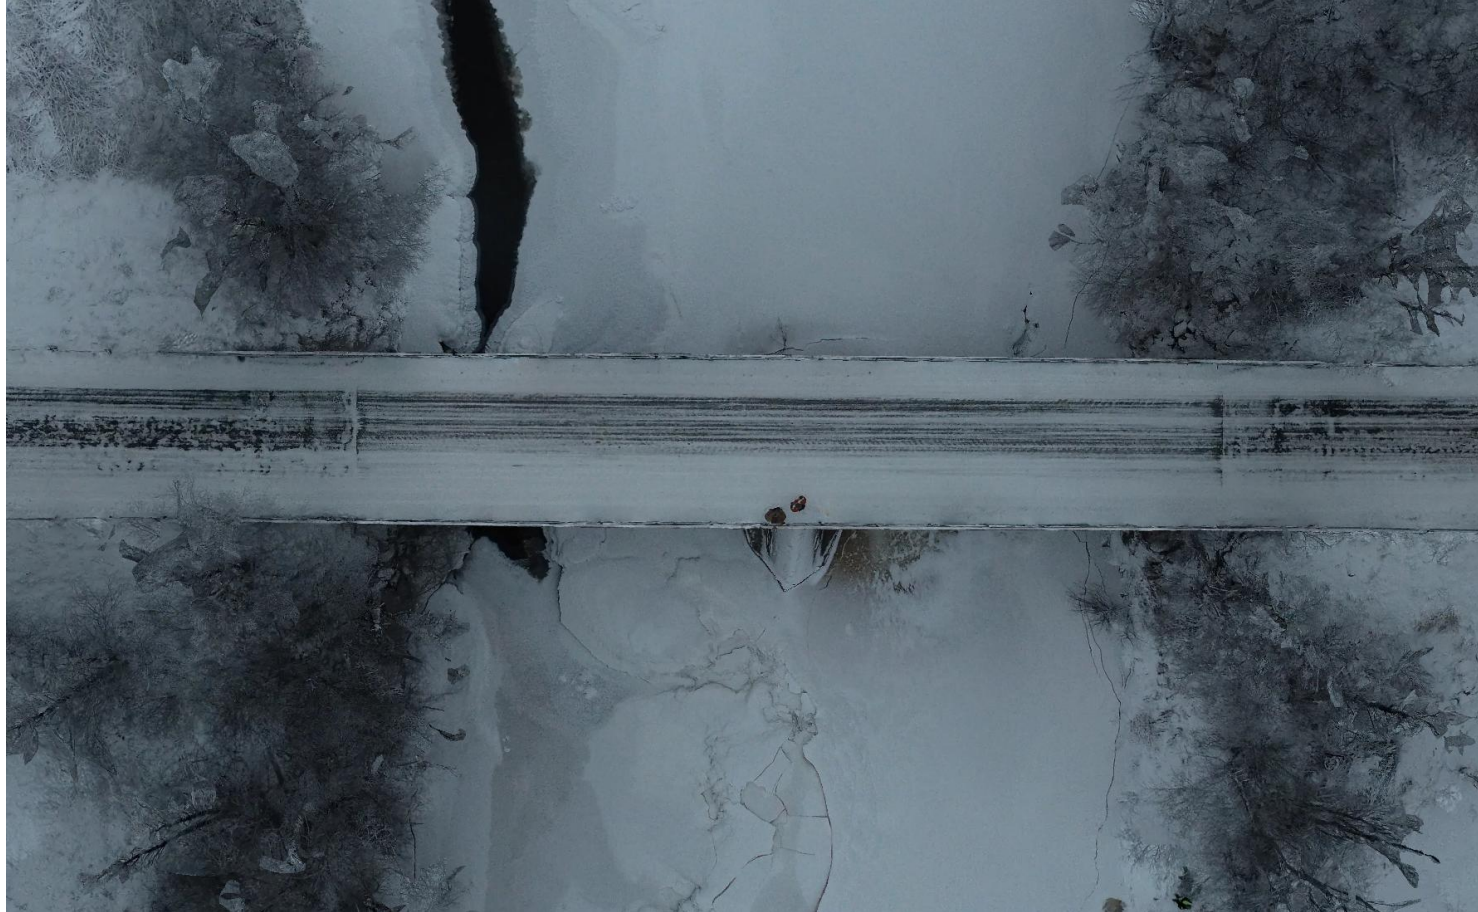
Kuva 6.

Sillan kaiteet taipuneet hieman ulospäin. Kaiteissa ei muita ongelmia huomattavissa.
