KUNTOTARKASTUKSEN HAVAINNOT

KAUHAJOEN LIIKENNEPORTAALIT, TIEN 633 MUTKASSA
PITKÄKOSKEN SILTA, 67 VARRELLA

Topi Taittonen, Etelä-Pohjanmaan Opisto

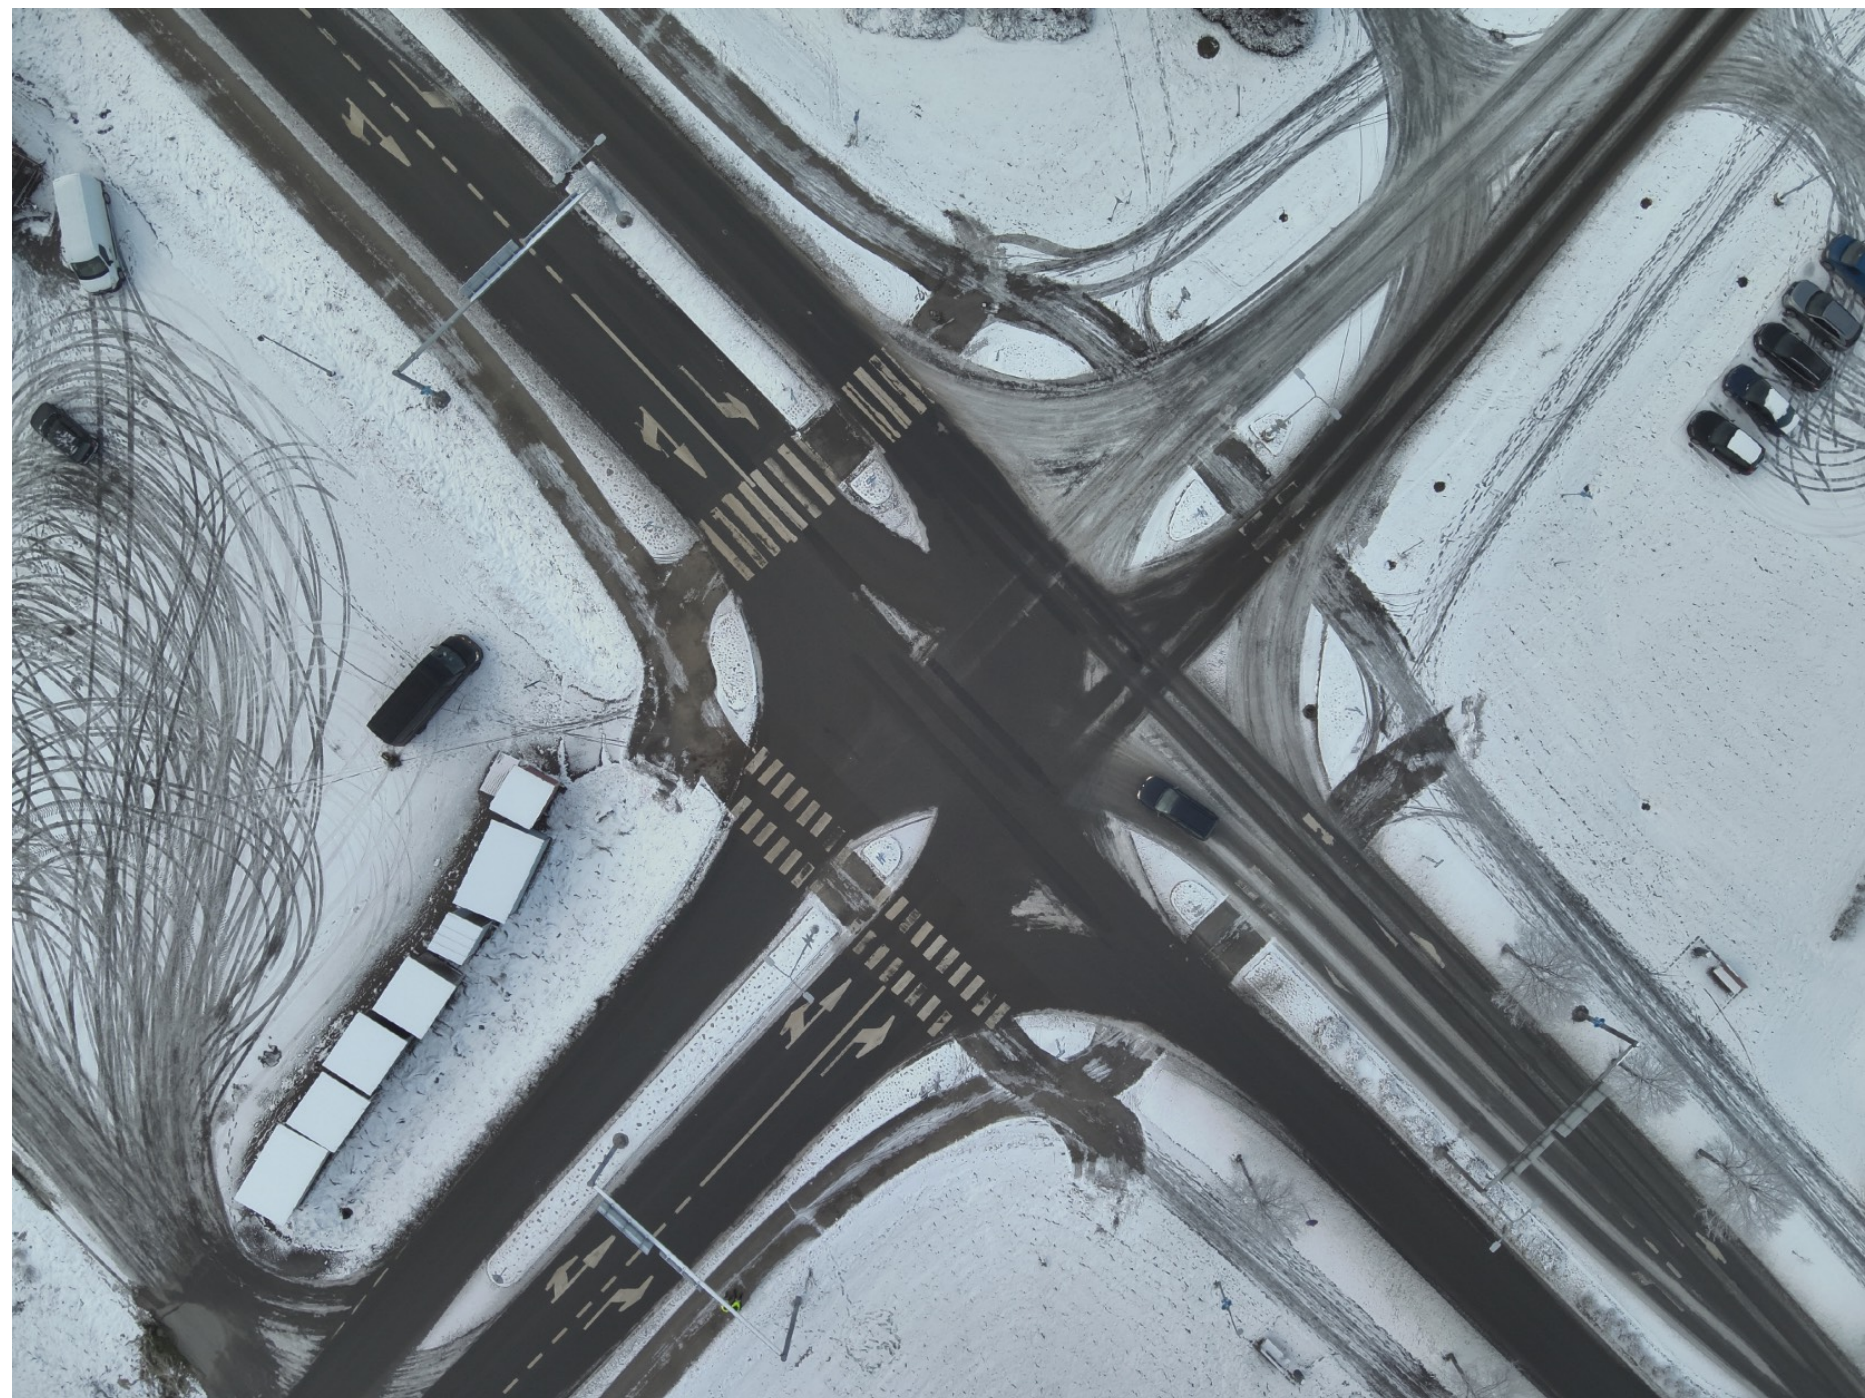
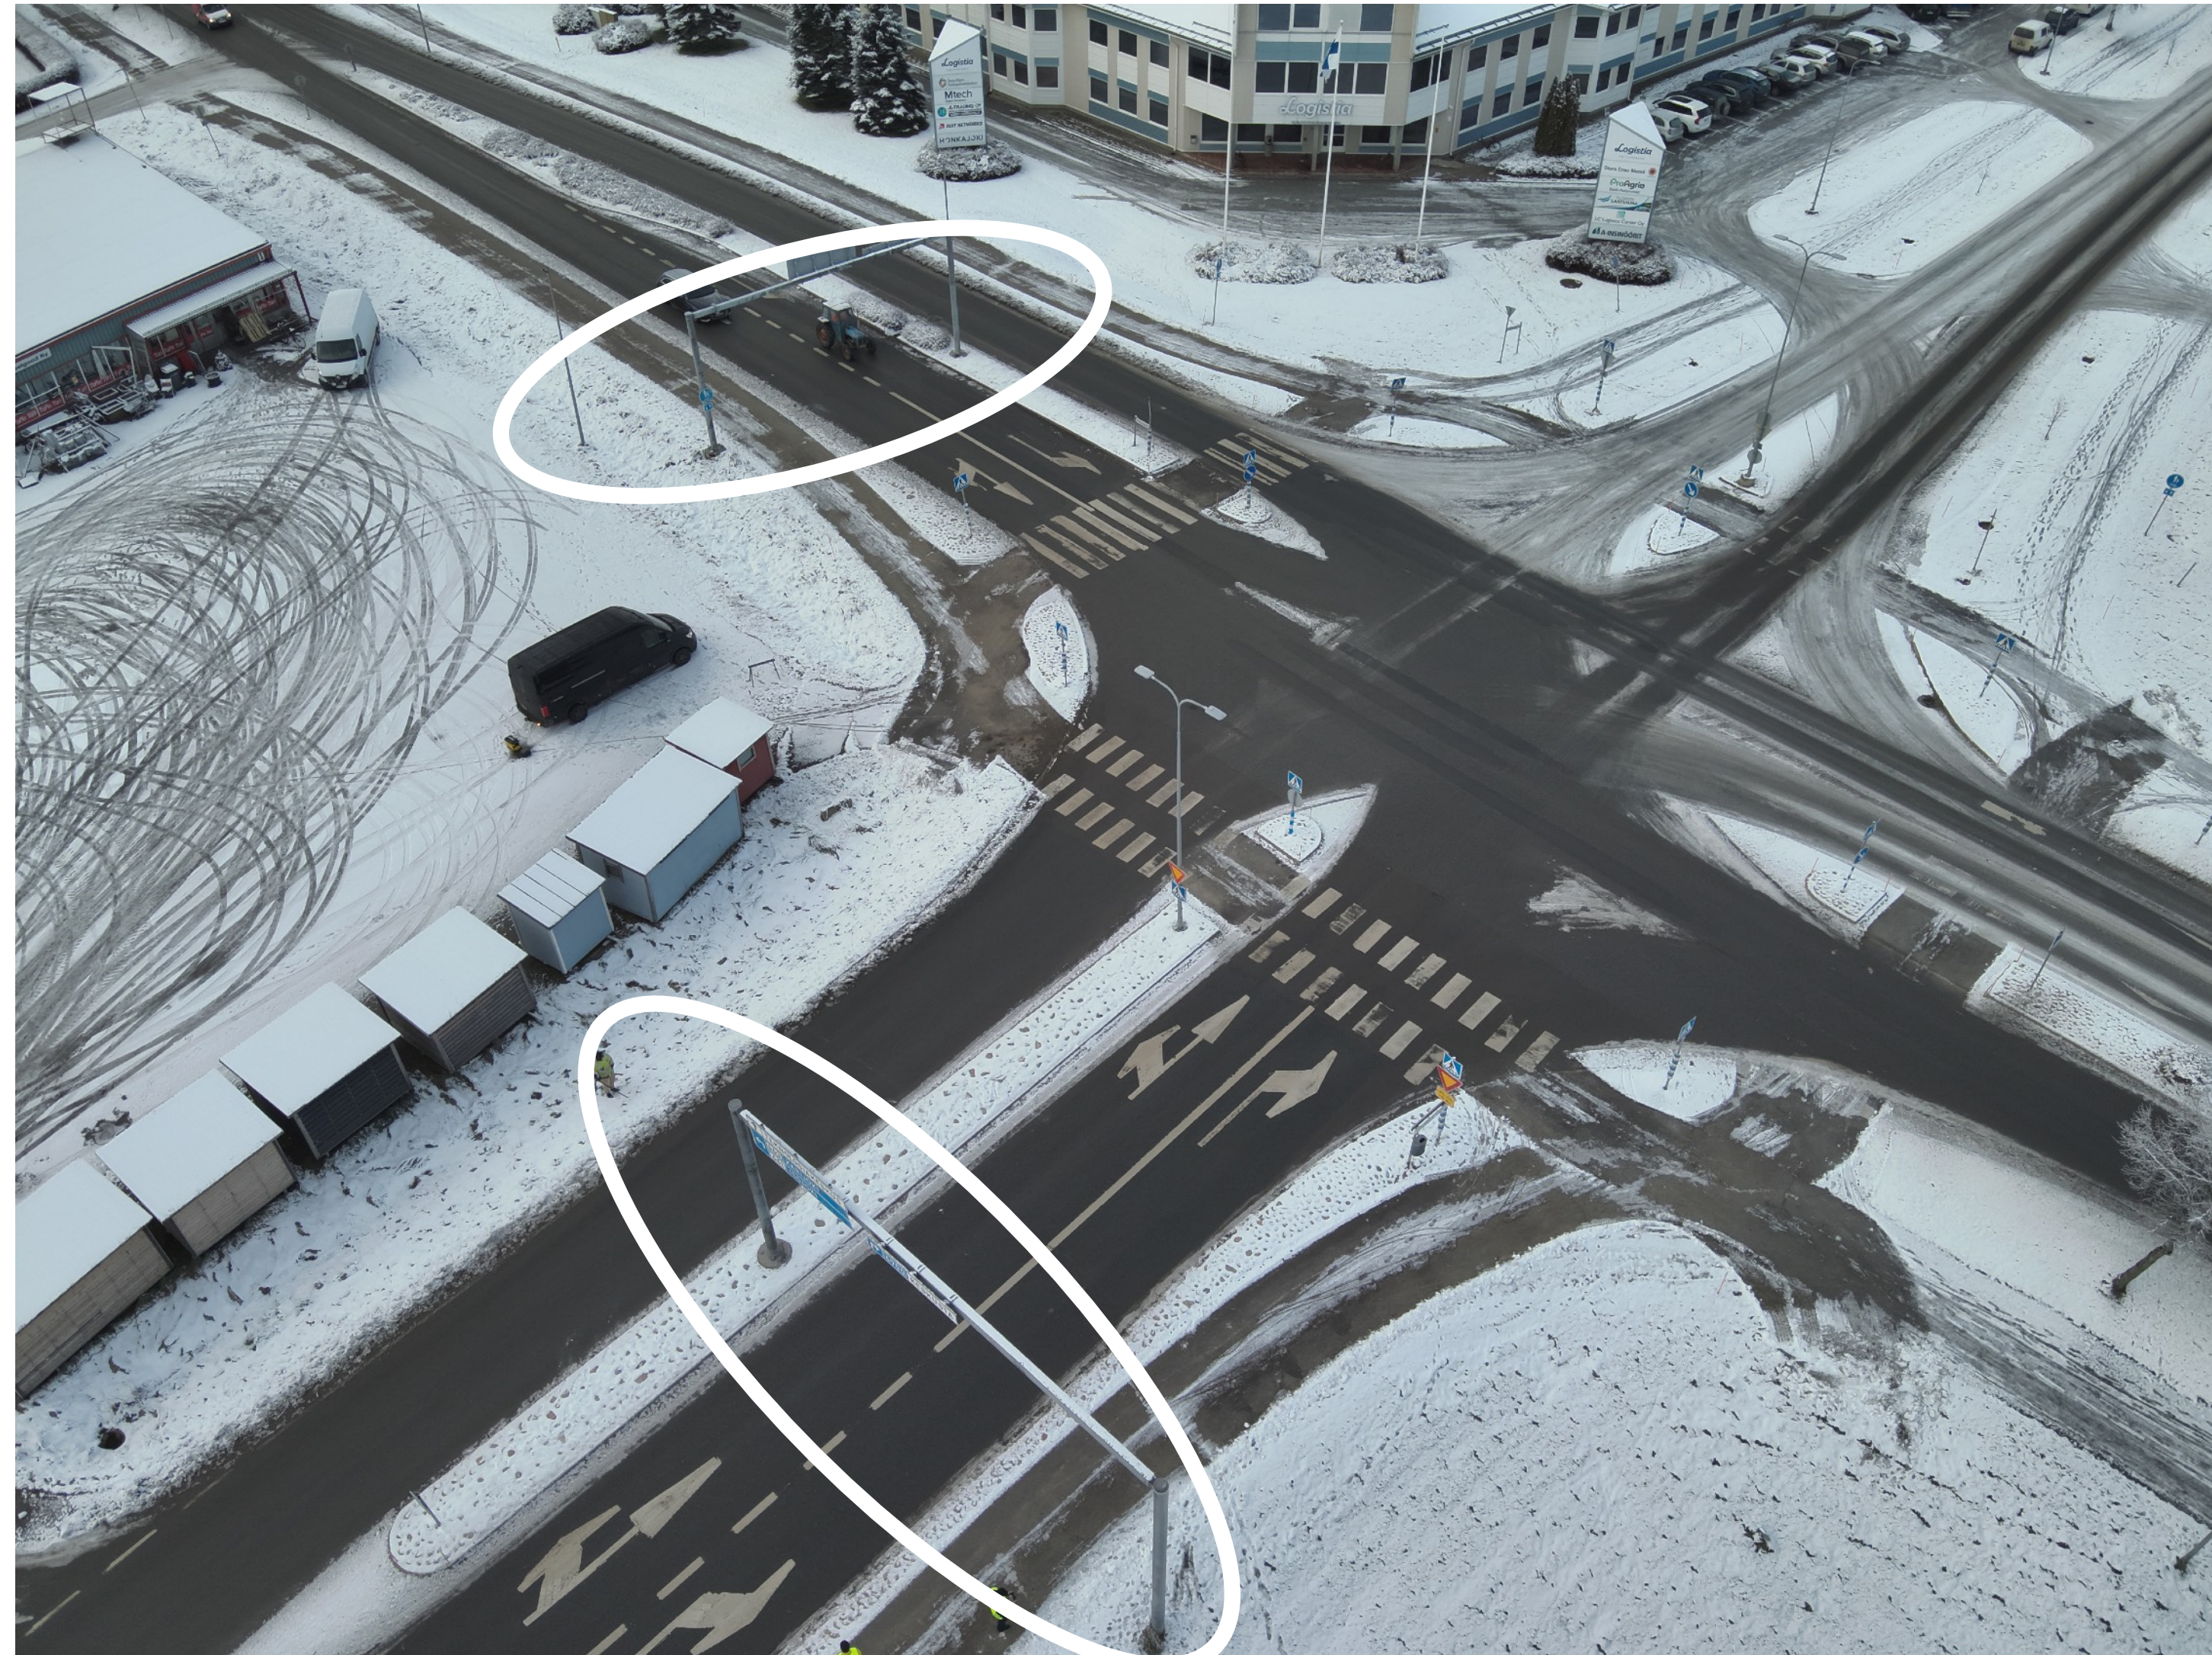
Eteläinen ja itäinen portaalit, tien 633 mutkassa

- Putkirakenteinen, kaksipylväinen portaalirakenne ehjä ja vankassa kunnossa
- Yläpalkki aavistuksen kaarella
- Lamput toimivat, polttimot ehjät
- Ei toimenpiteitä vaativaa korroosiota
