Siltatarkastus

Sorvarin silta

Kauhajoki

Tehnyt Etelä-pohjanmaan opiston
droonilinja 2026

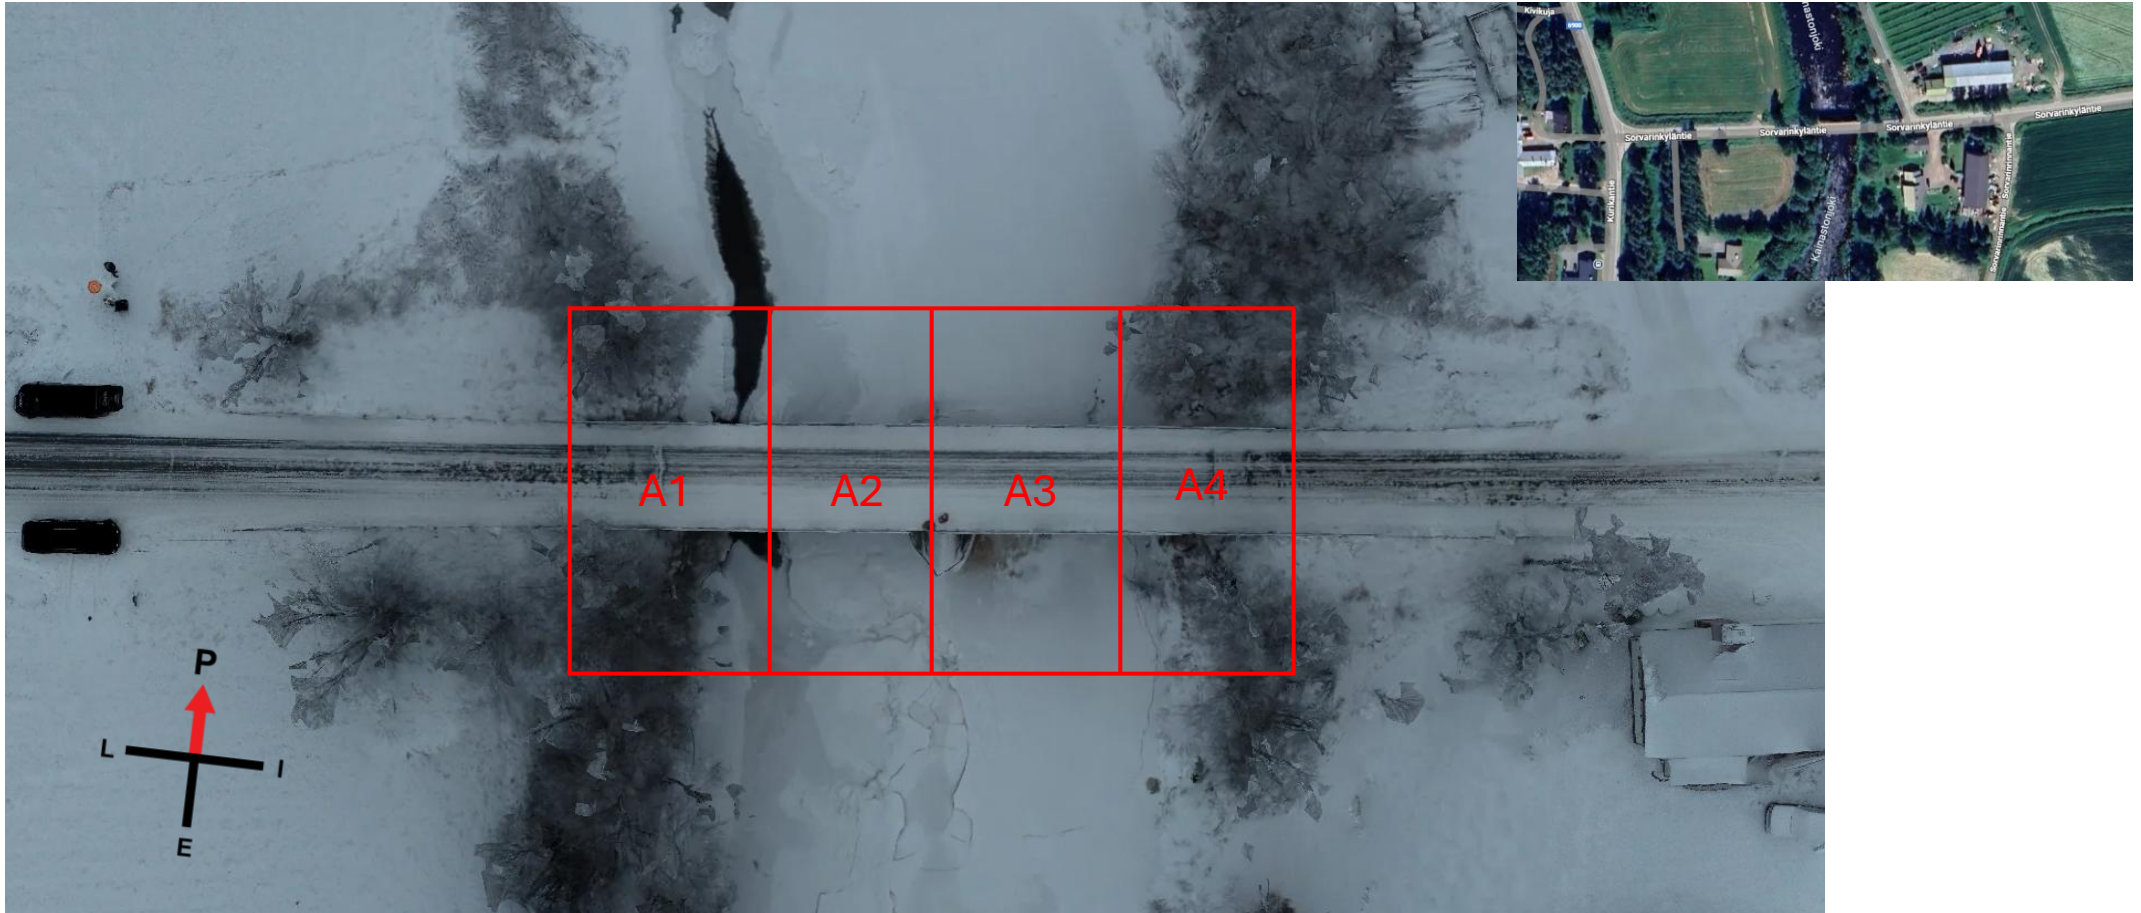
Kuva 1, kohta A1.

Maatuessa näkyy jälkiä veden vuotamisesta. Ympyröity.

Välituet kohdissa 1, 3 ja 5 ovat kaatuneet. Paikoin ruostetta.

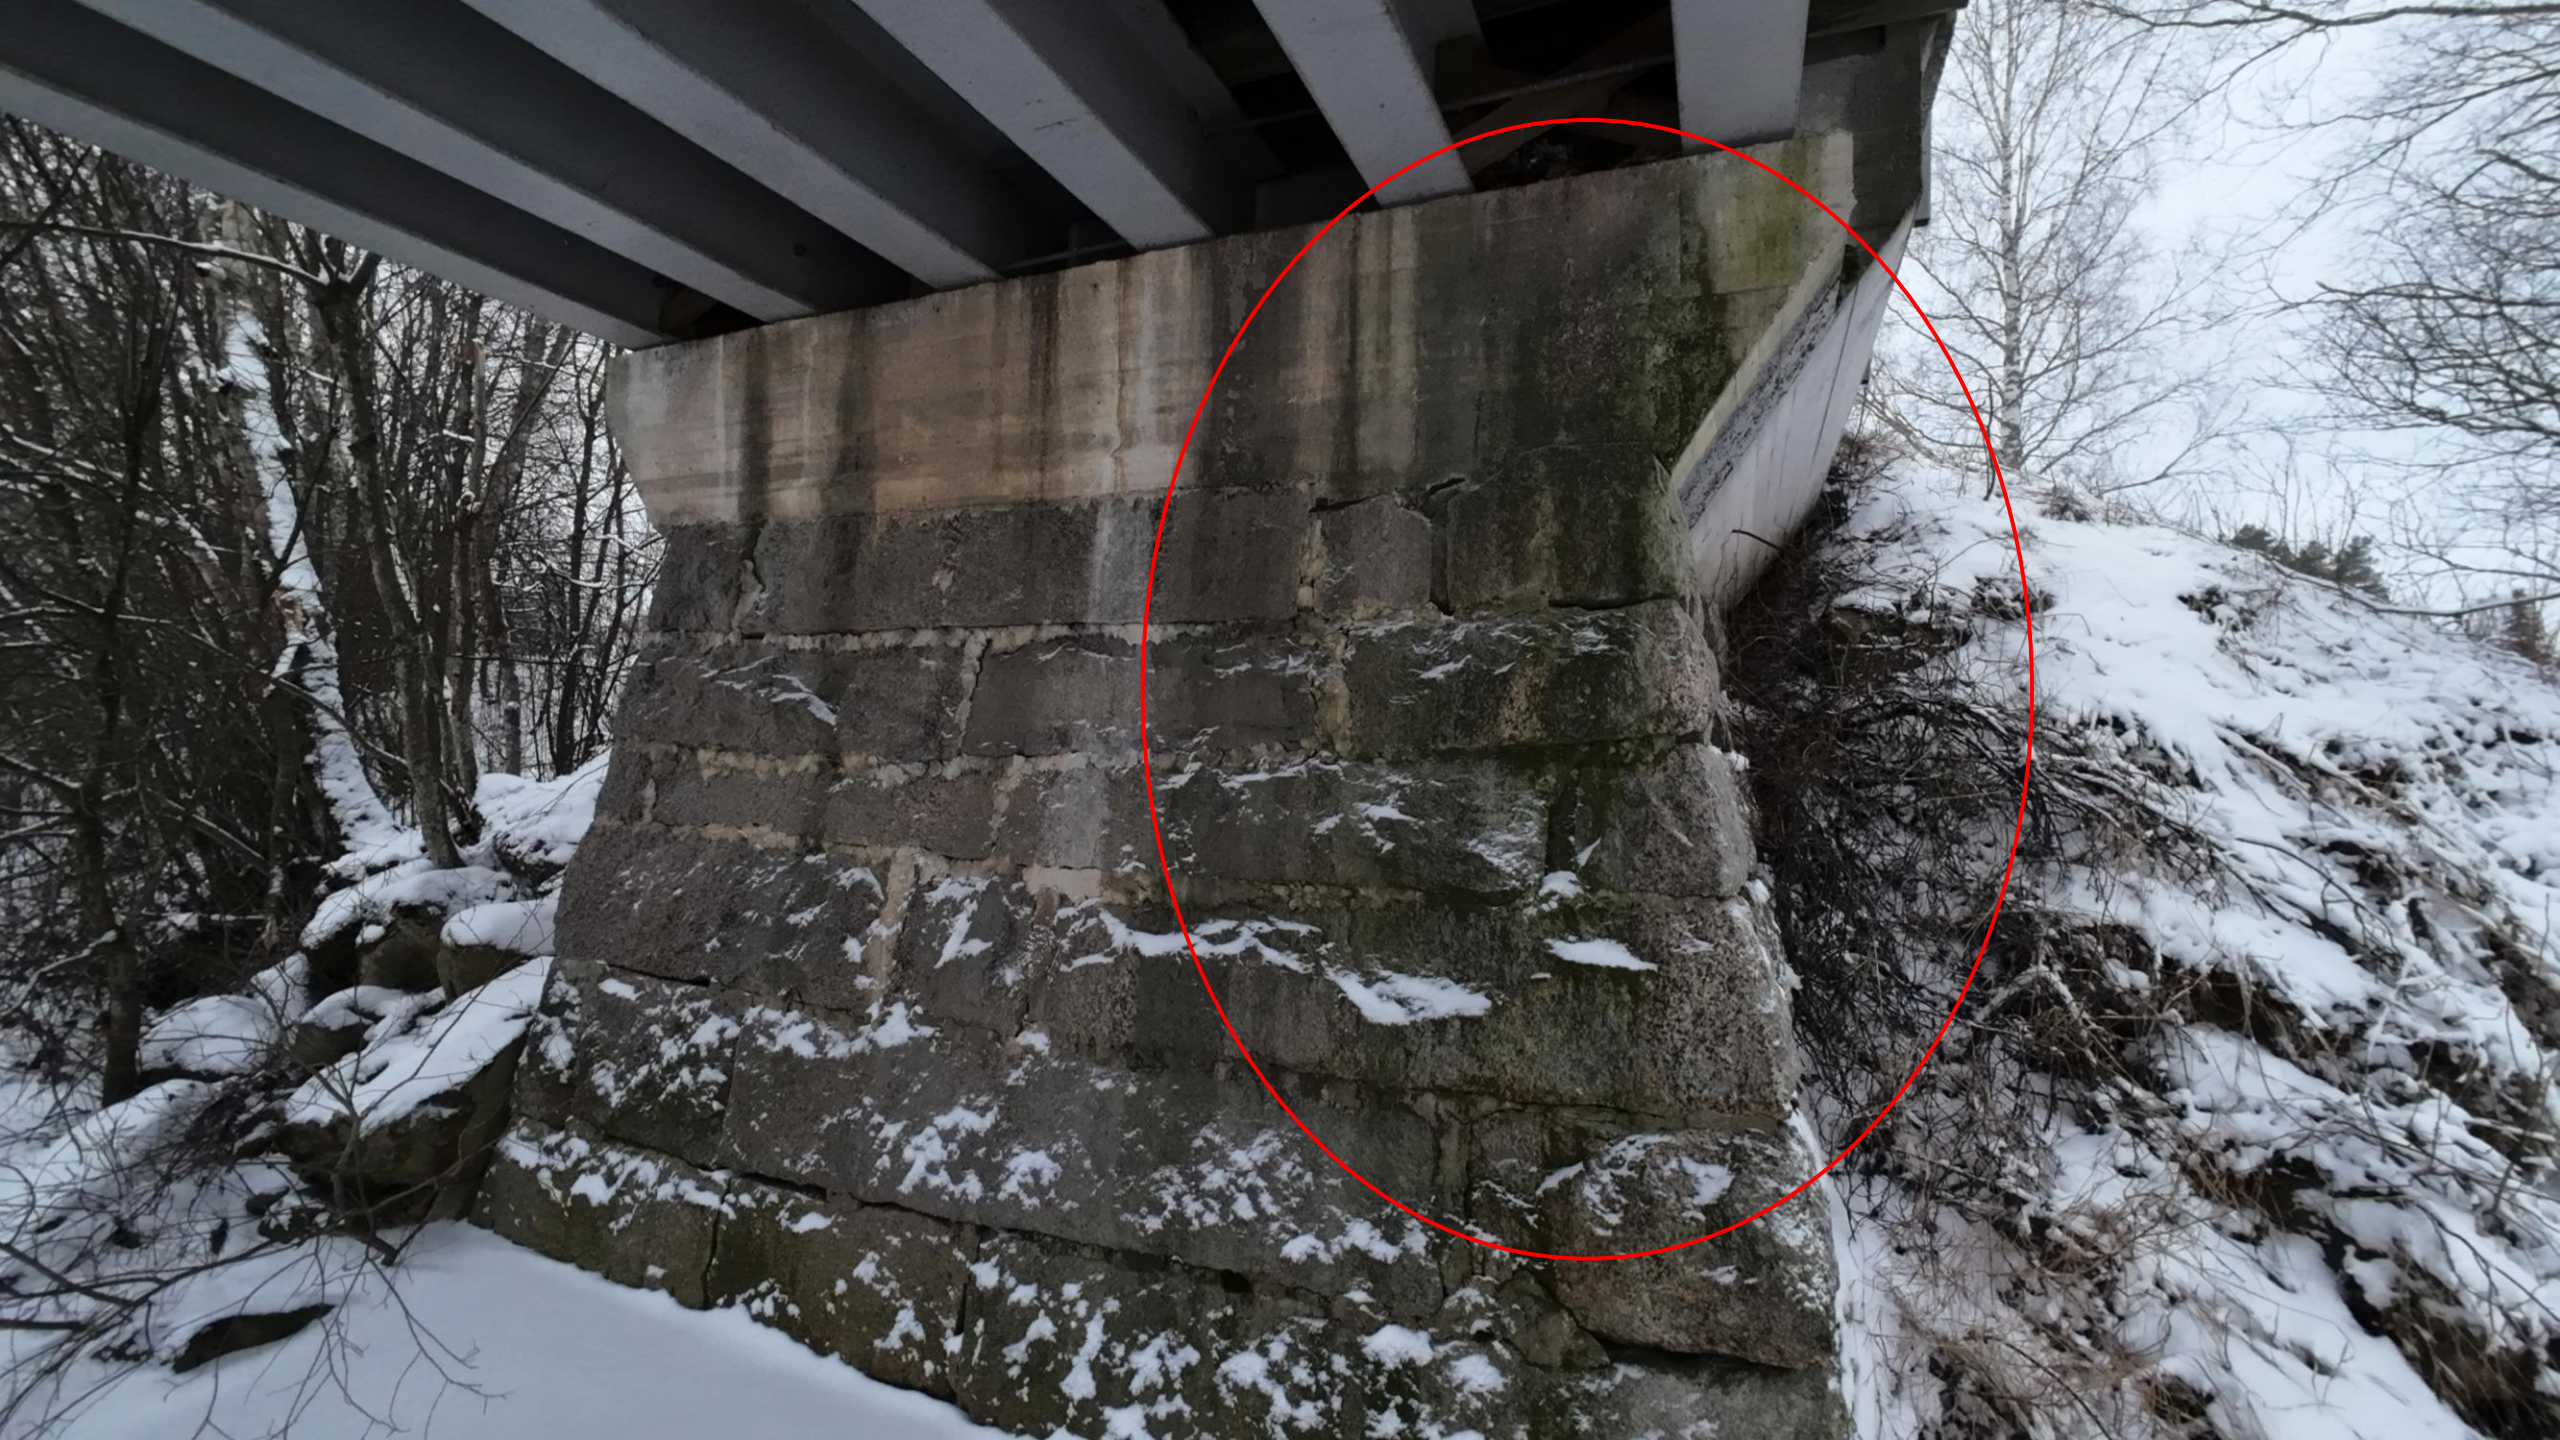
Kuva 2, kohta A2.

Sillan keskimmäviseen maatukeen on käyty spraymaalamaassa piirustuksia. Myös kasvustoa huomattavissa pohjarakenteessa.

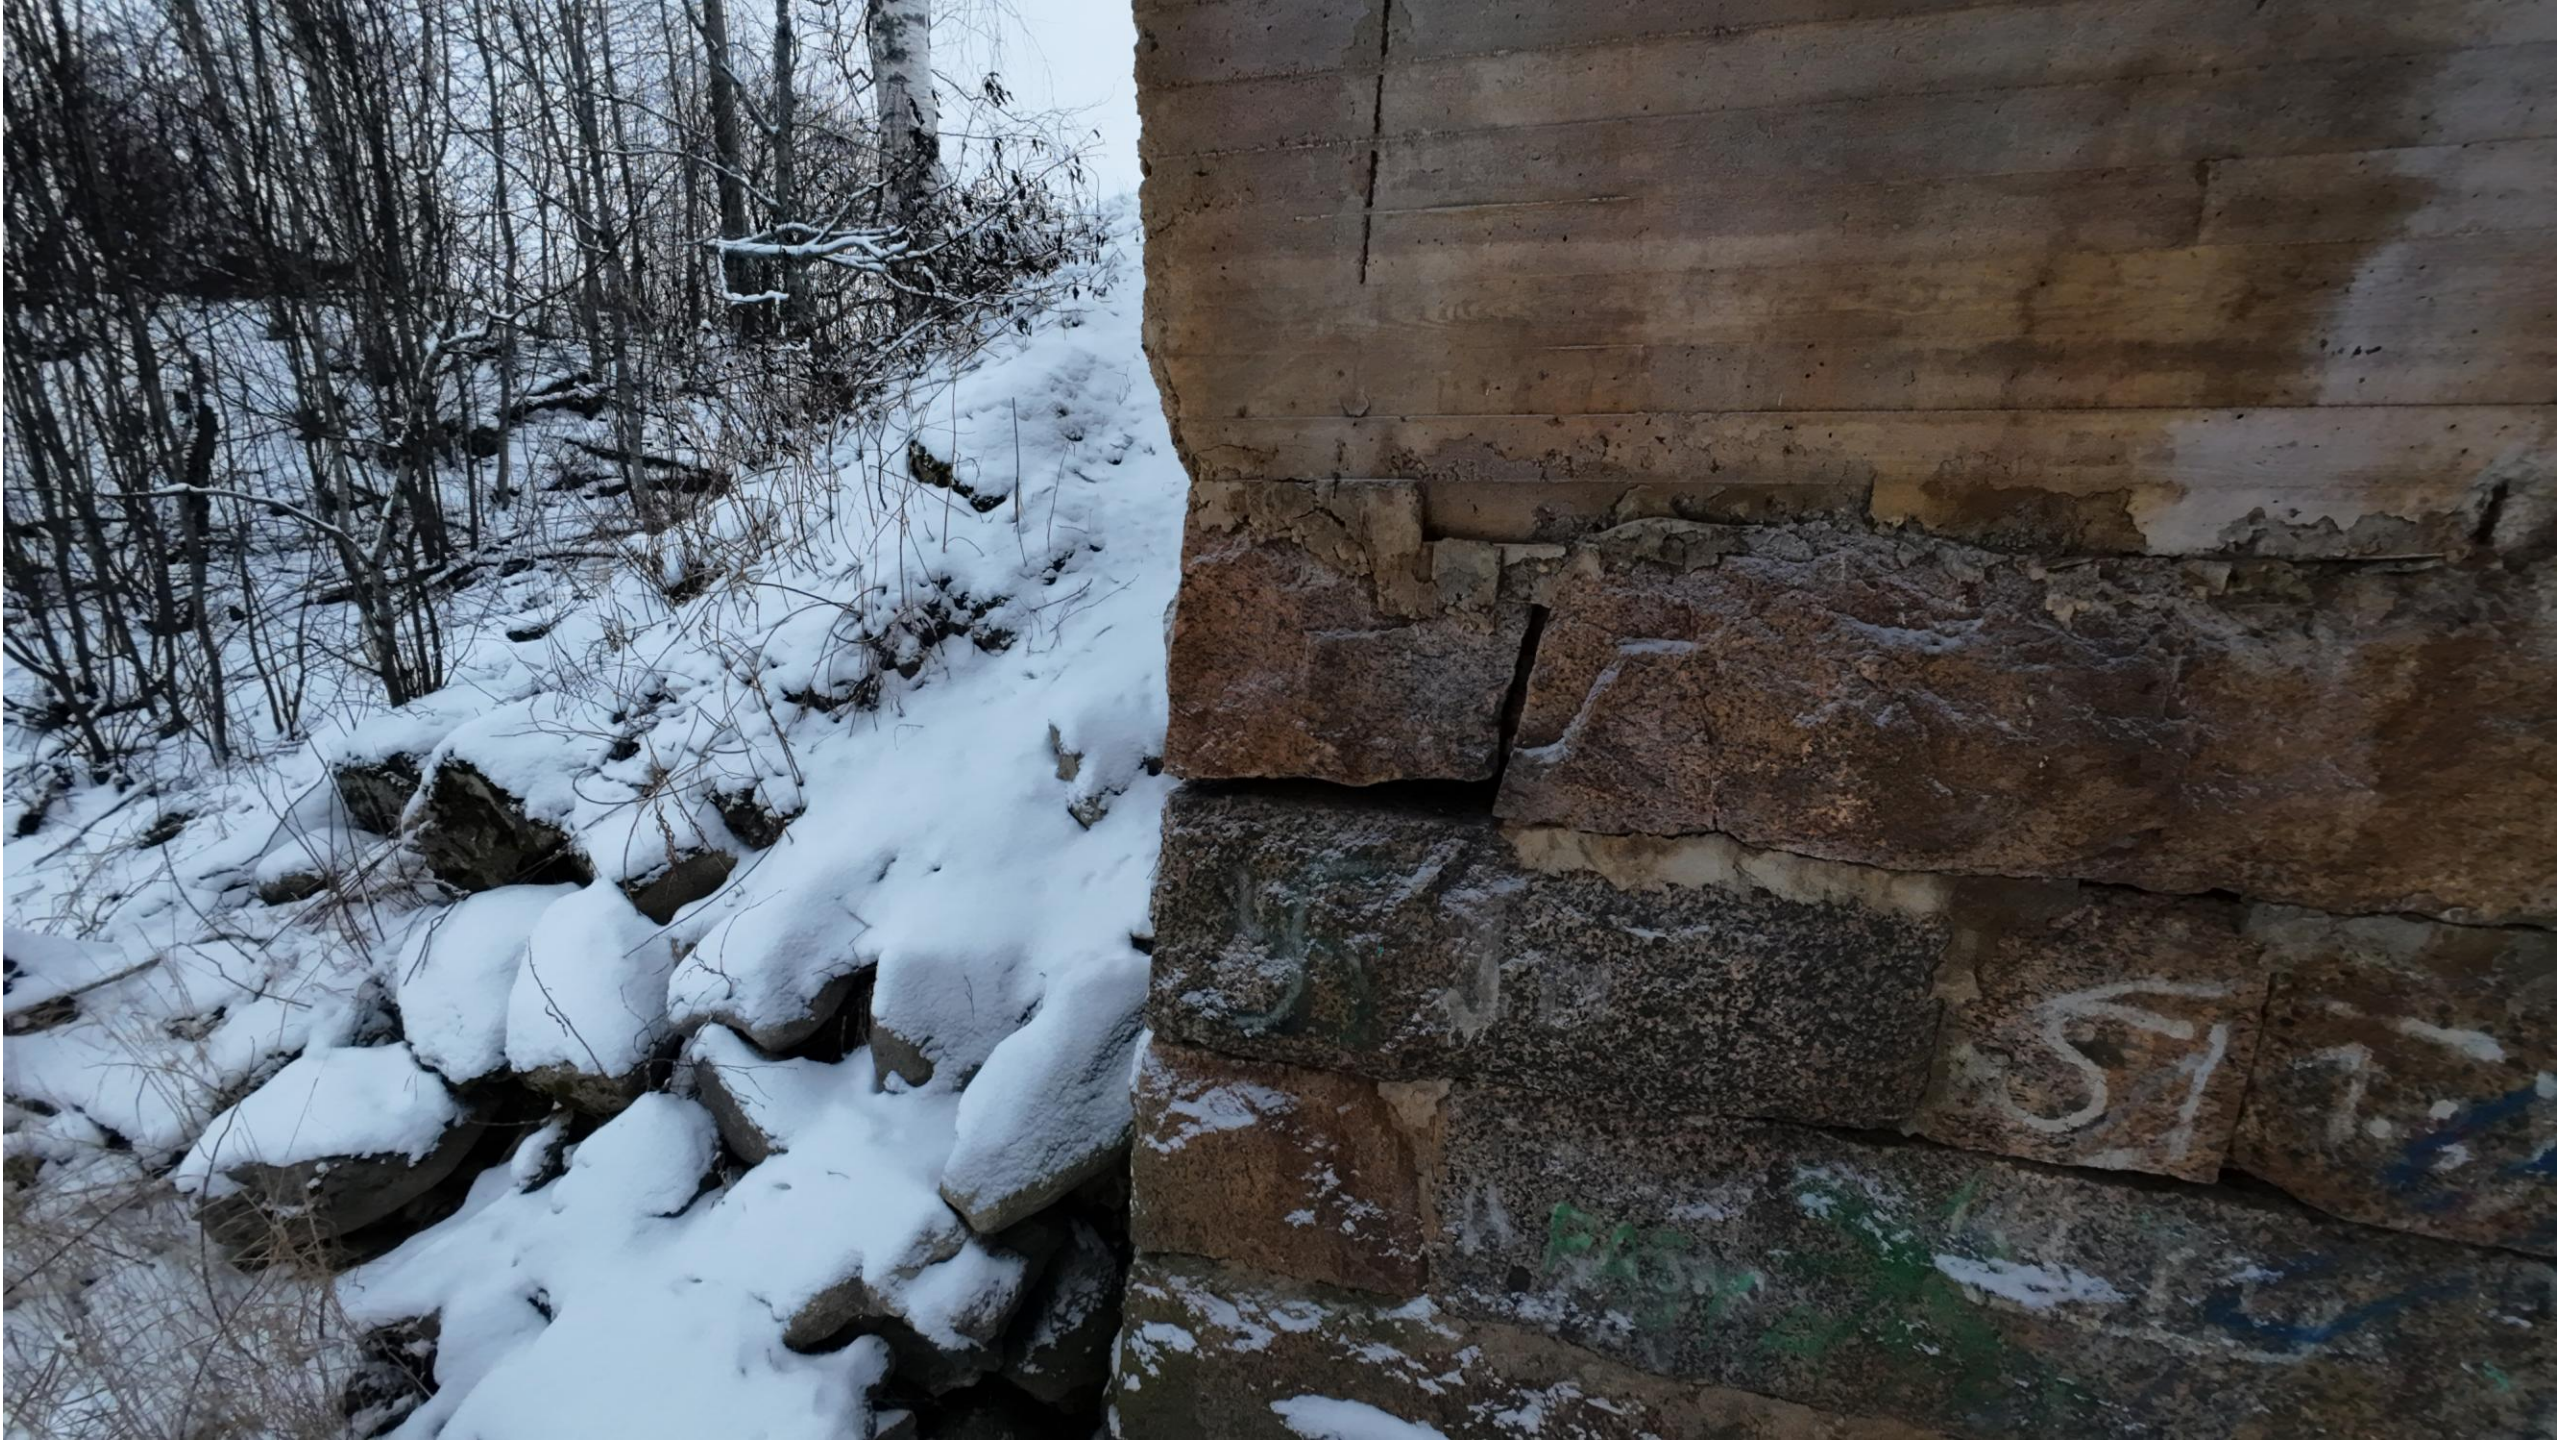
Kuva 4, kohta A3.

Kaksi välitukea on kaatunut, ympyröity. Paikoin ruostetta.

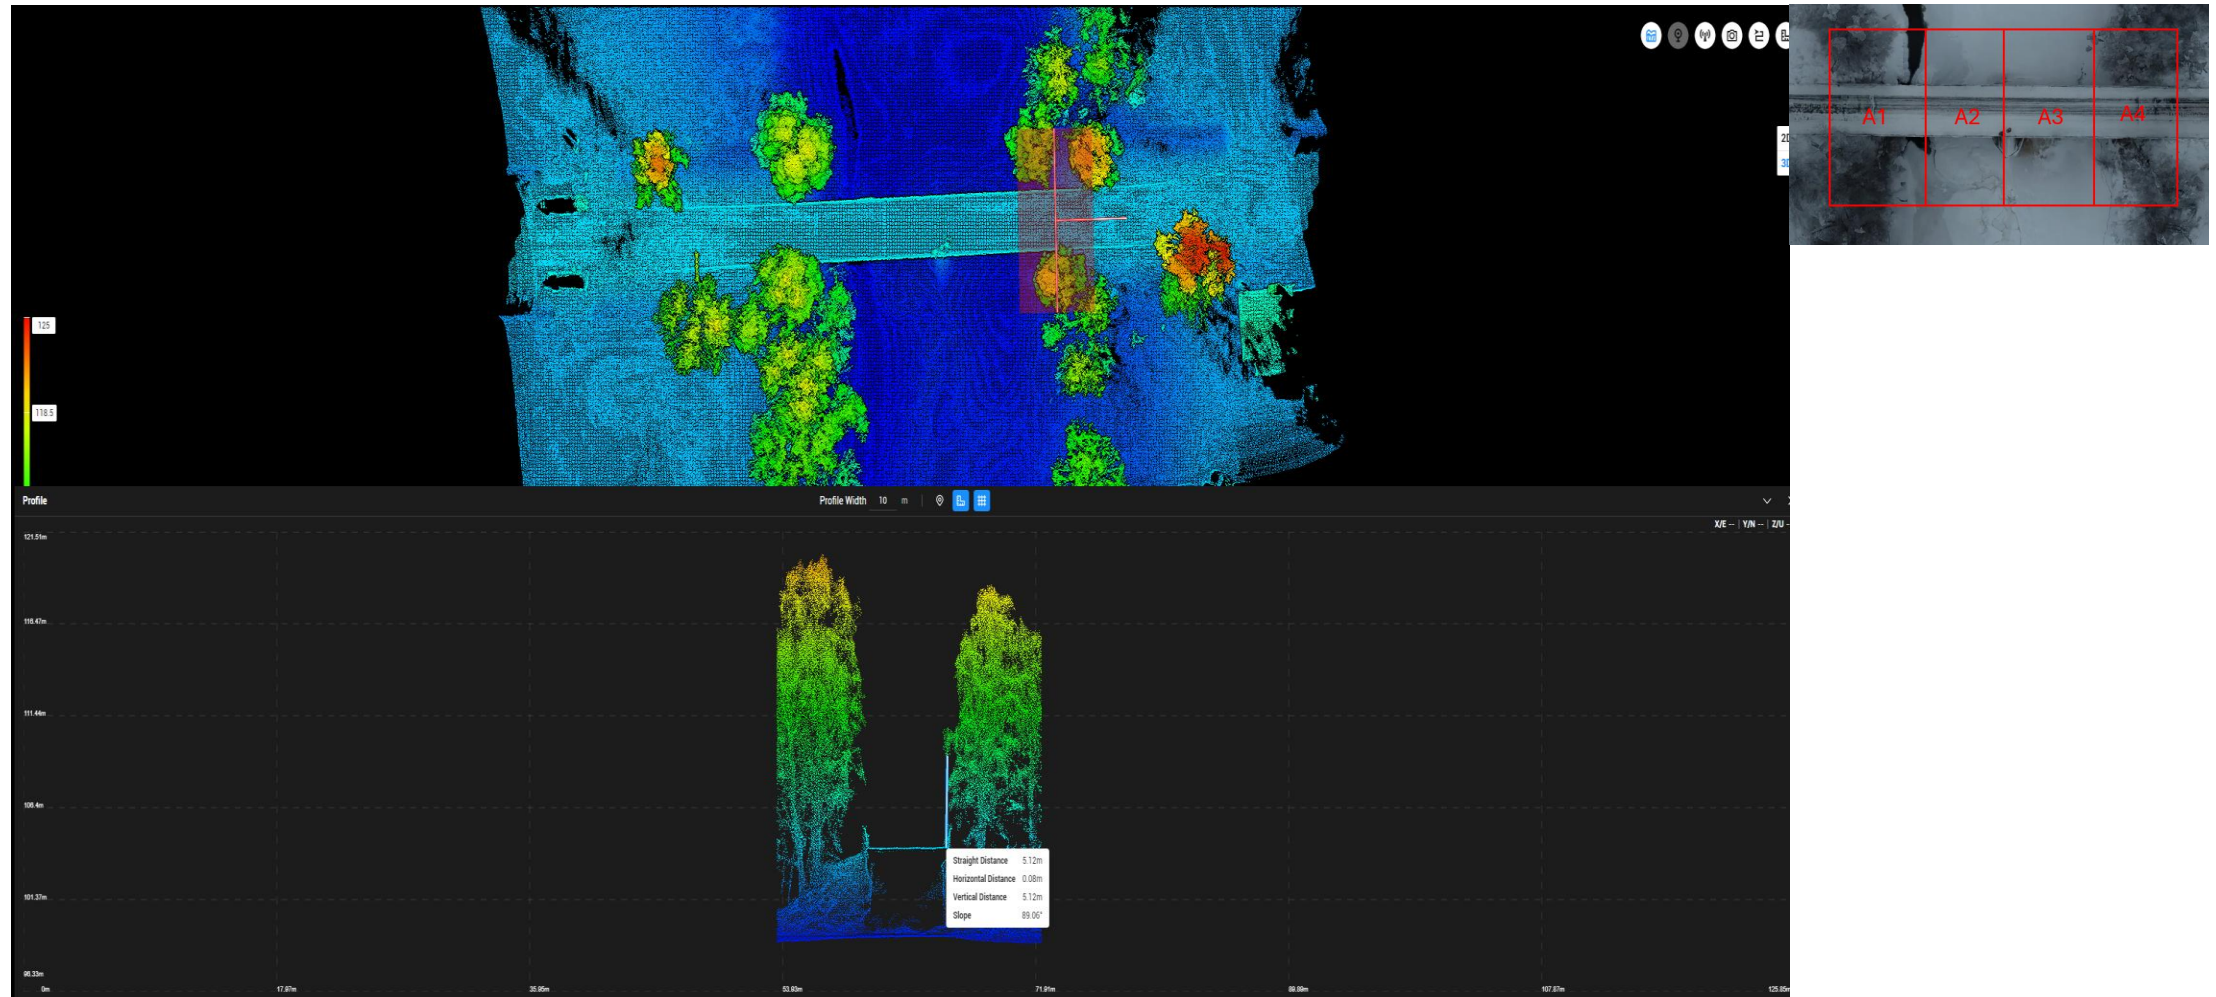
Kuva 8, A1 kohdan poikkileikkaus, joka tehty Matrice 350 RTK:n tuottamaan pistepilveen. Pistepilvi on tehty talvella jolloin puissa ei ole lehtiä.

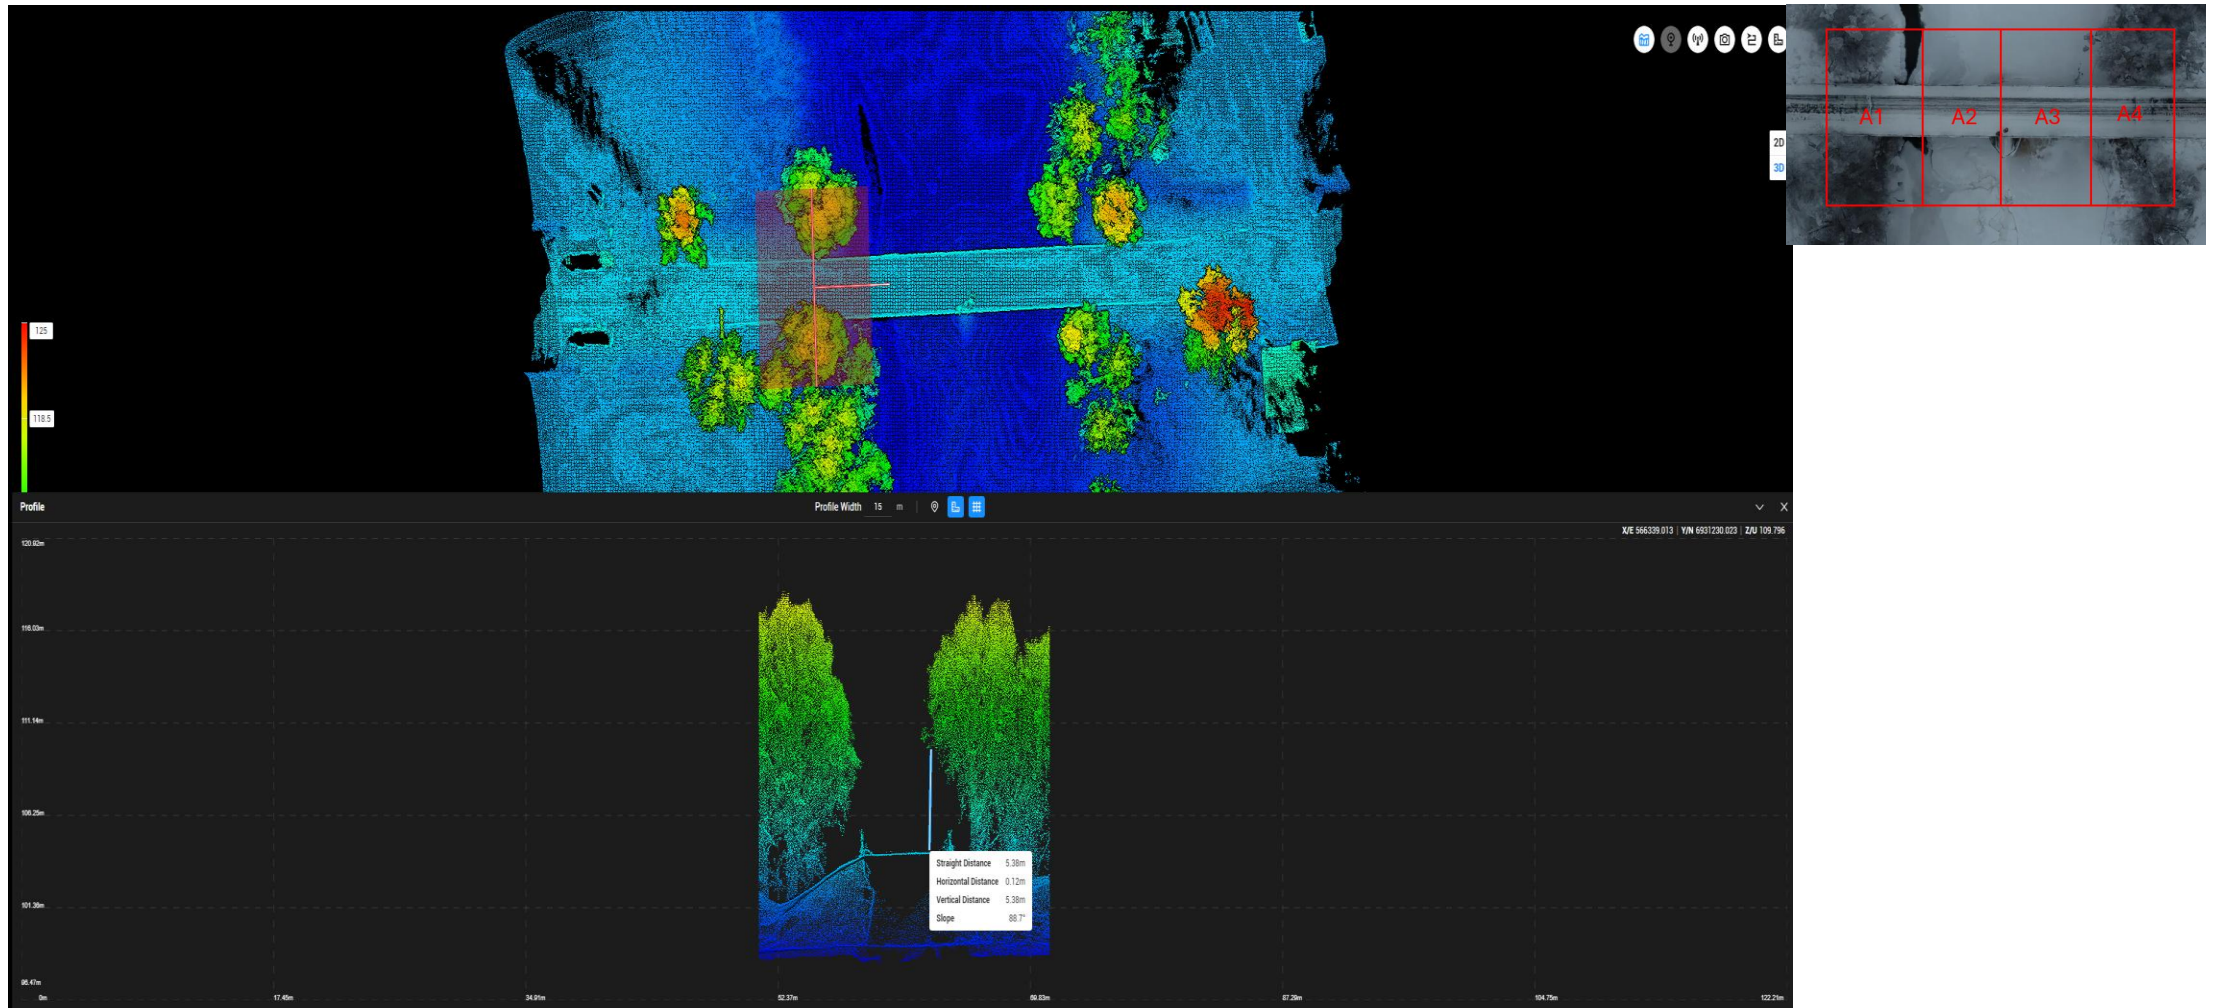
Kuva 9. Koko sillan poikkileikkaus, joka tehty Matrice 350 RTK:n tuottamaan pistepilveen. Pistepilvi on tehty talvella jolloin puissa ei ole lehtiä.
